ZAŘÍZENÍ K OMEZENÍ NEŽÁDOUCÍ MIGRACE RYB, VLTAVA – PĚKNÁ

Milan Hladík, Milan Muška, Josef Bím, Pavel Horký

Praha, 21.10.2021

VÝVOJ TECHNICKÉHO OPATŘENÍ K ZAMEZENÍ MIGRACE NEŽÁDOUCÍCH DRUHŮ RYB NAD ÚN LIPNO ZA ÚČELEM PODPORY OBNOVY POPULACE PSTRUHA OBECNÉHO A PERLORODKY ŘÍČNÍ PROJEKT TH02030709

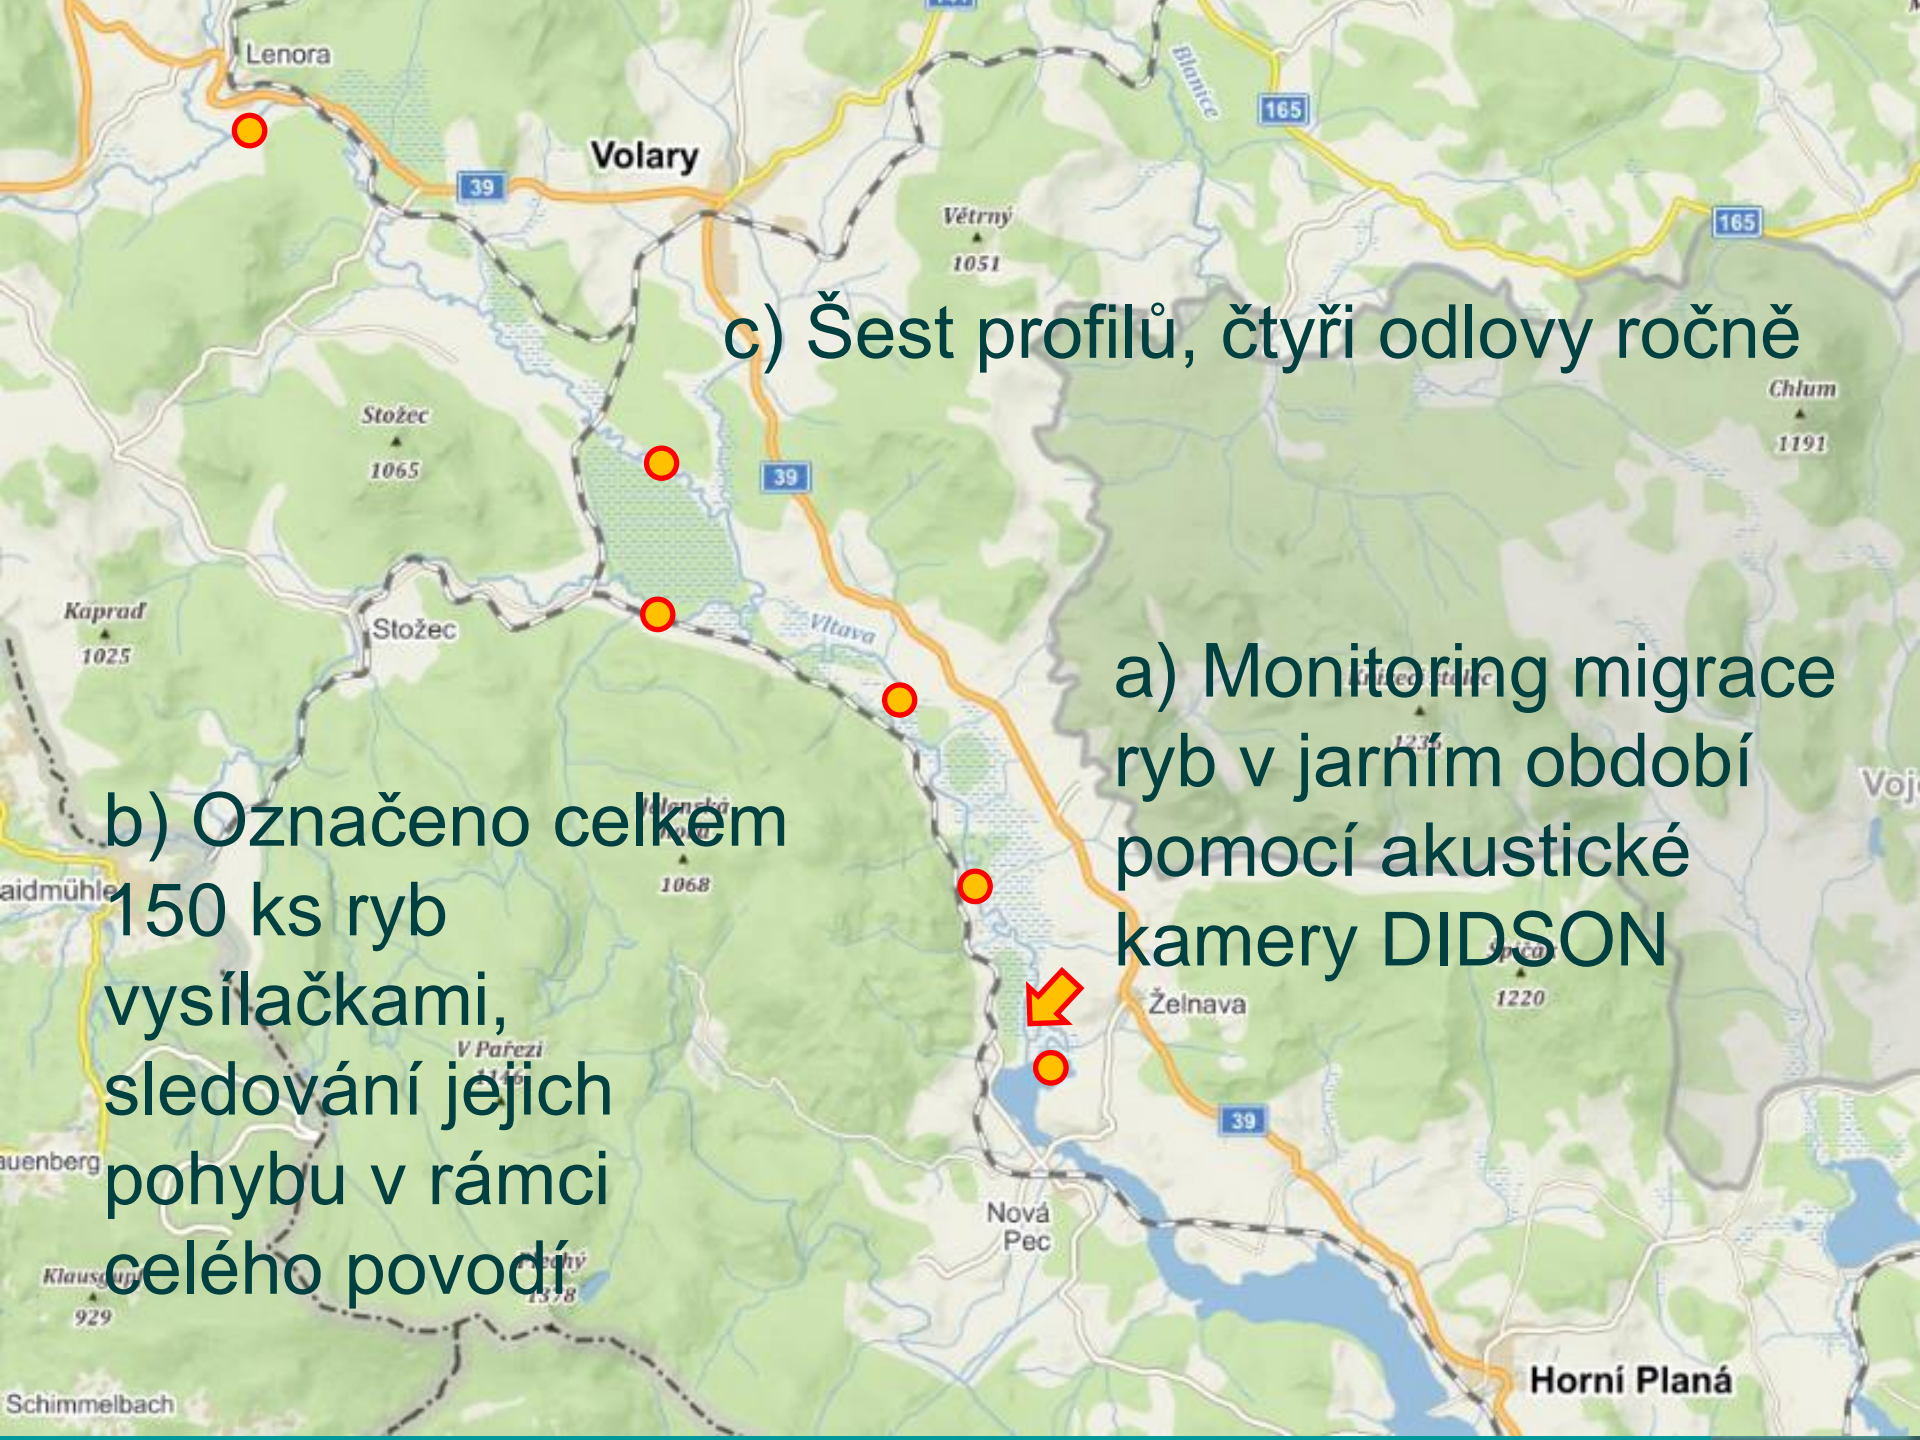
c) Šest profilů, čtyři odlovy ročně

a) Monitoring migrace
ryb v jarním období
pomocí akustické
kamery DIDSON

b) Označeno celkem
150 ks ryb
vysílačkami,
sledování jejich
pohybu v rámci
celého povodí

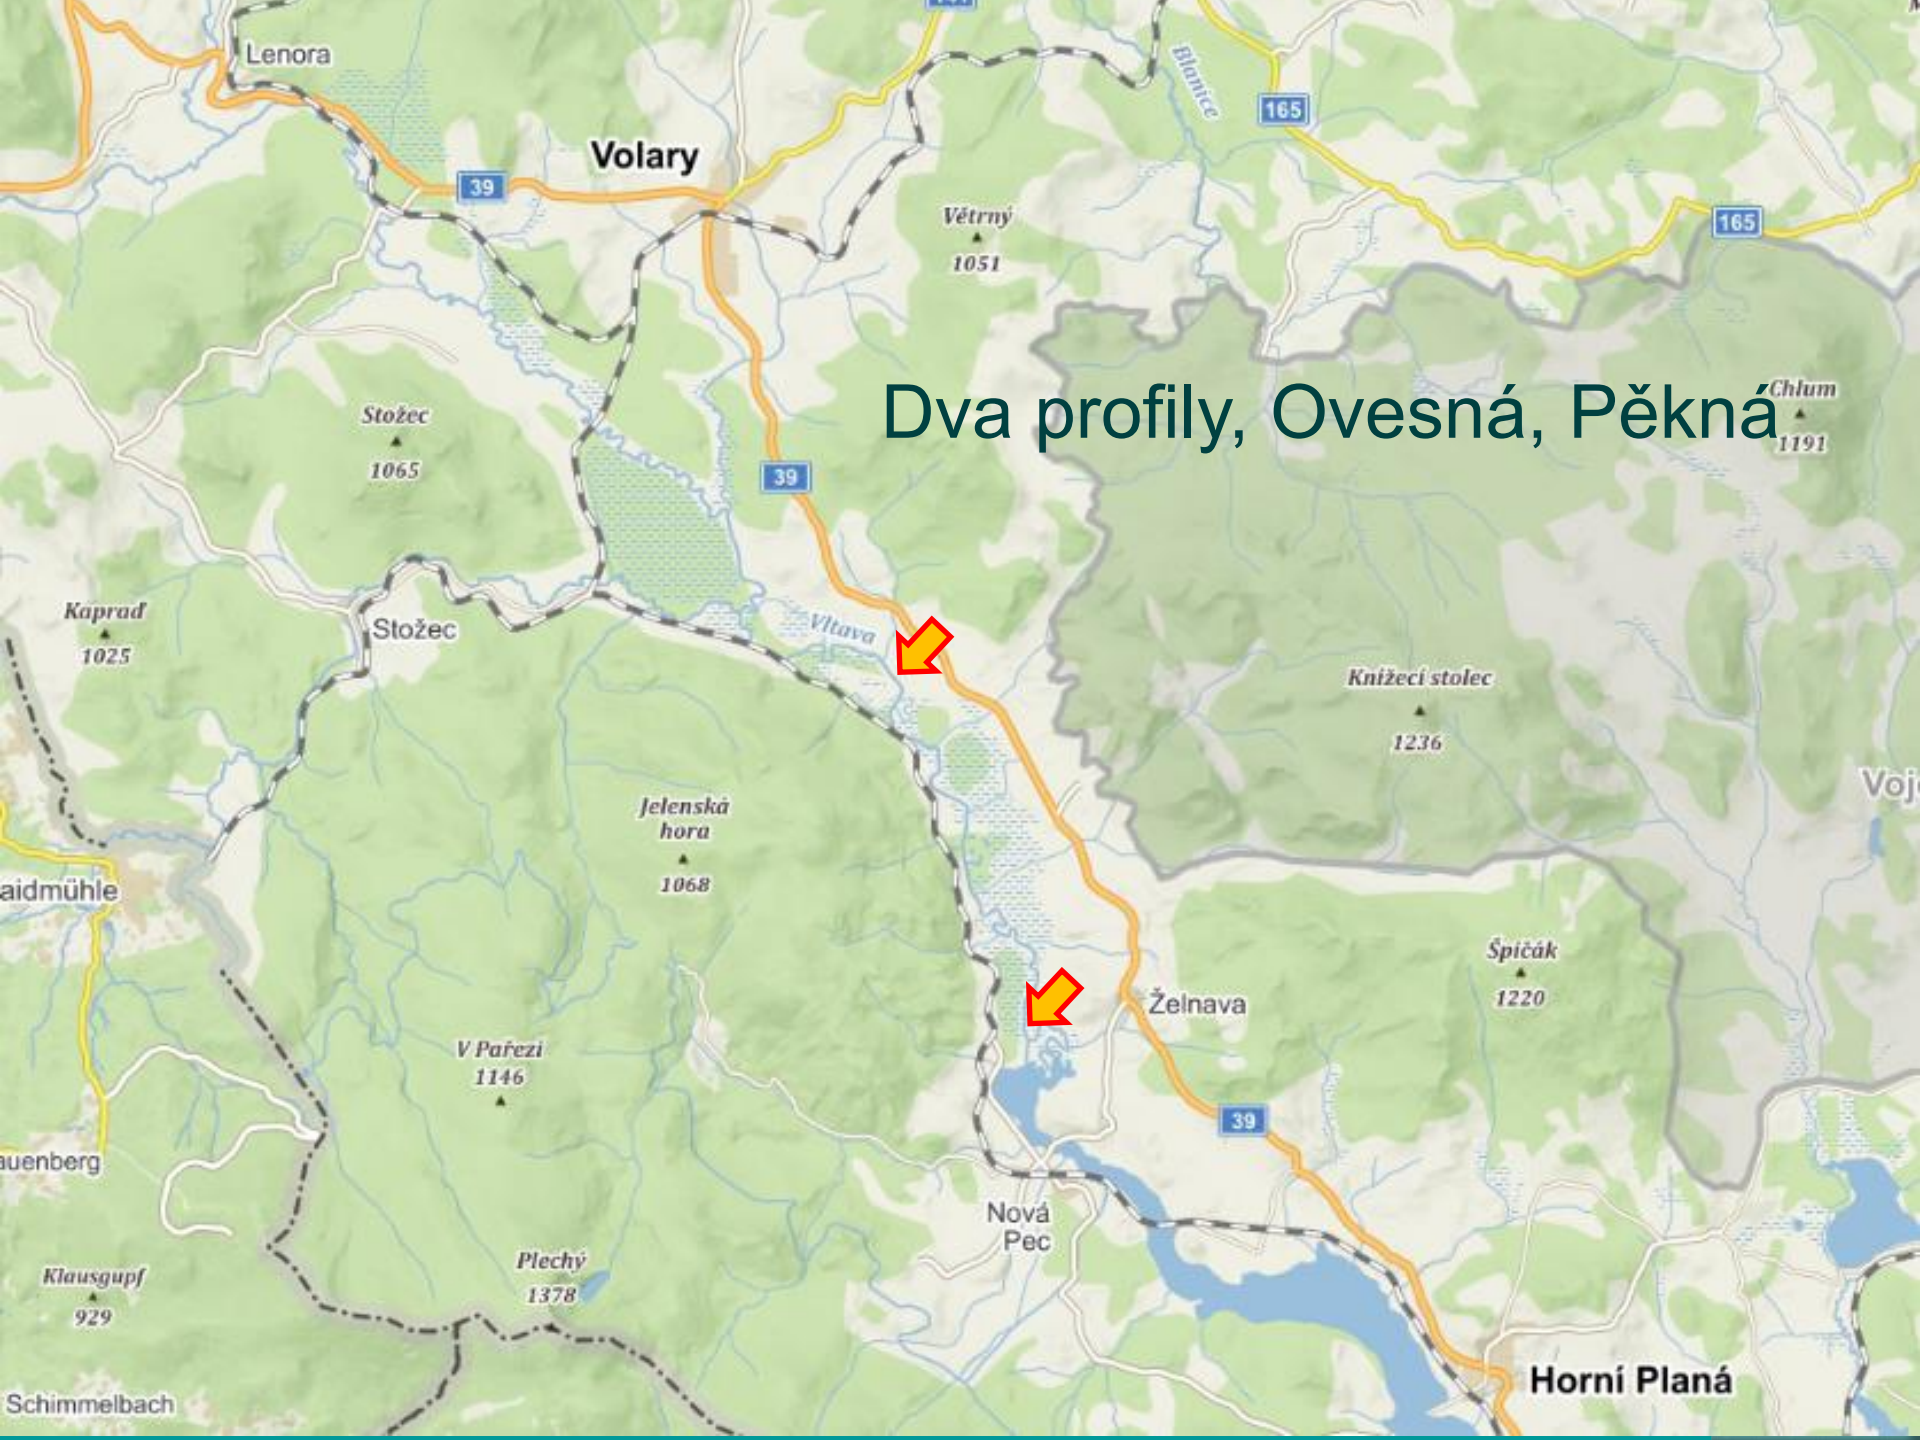
Dva profily, Ovesná, Pěkná

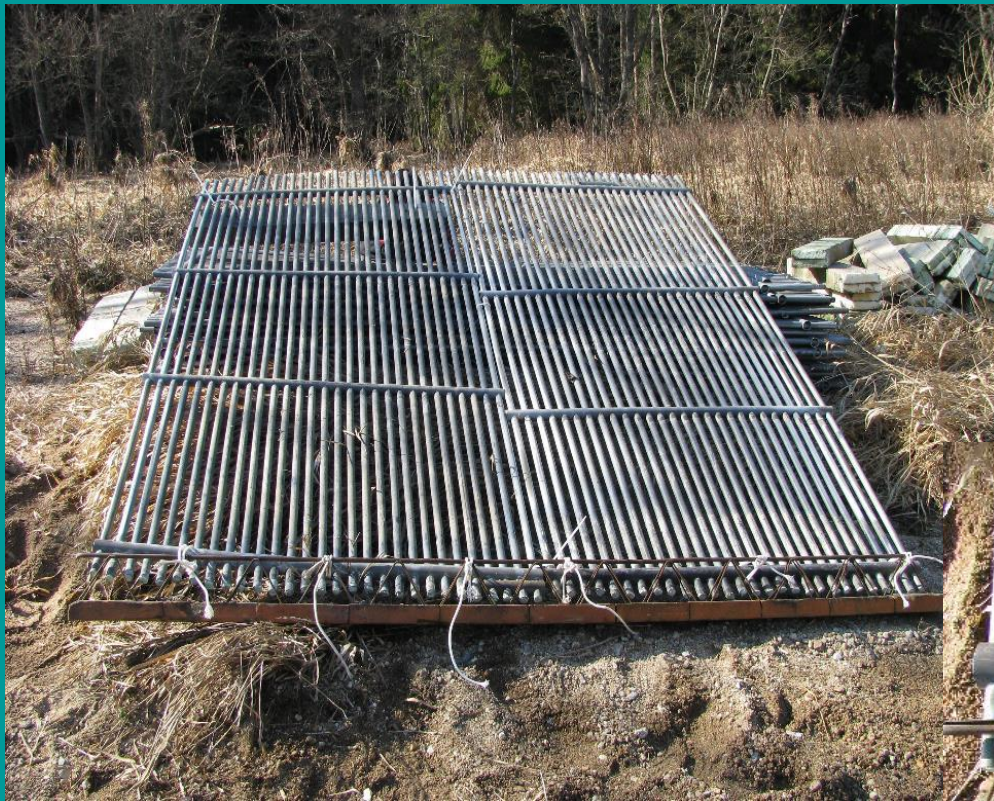
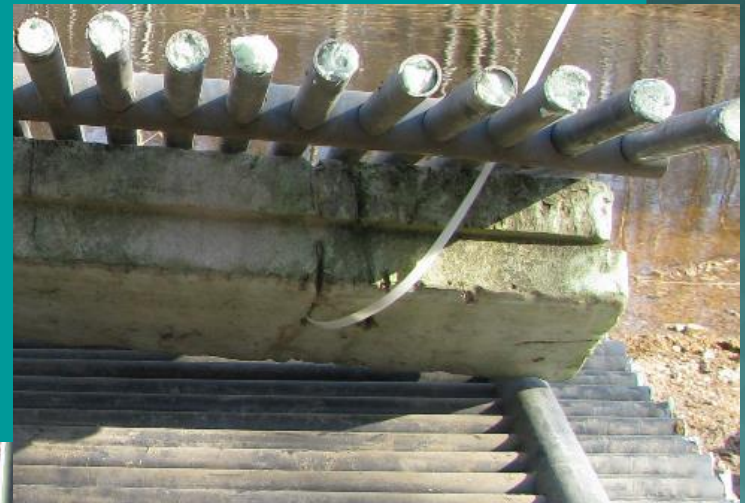
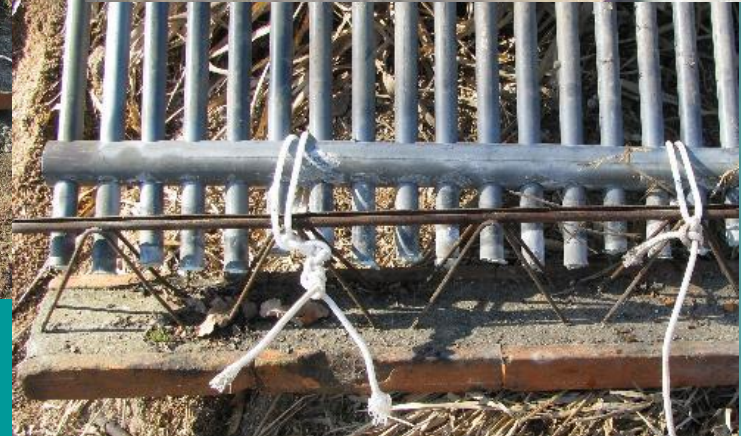
VÝVOJ, TECHNICKÉ ŘEŠENÍ A INSTALACE MECHANICKÉ BARIÉRY

- Modulární konstrukce plastových plotů kotvených překlady a vybavených plováky

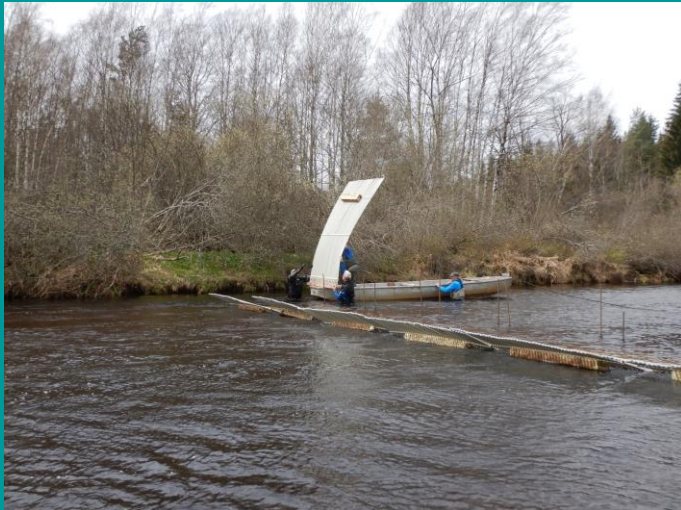
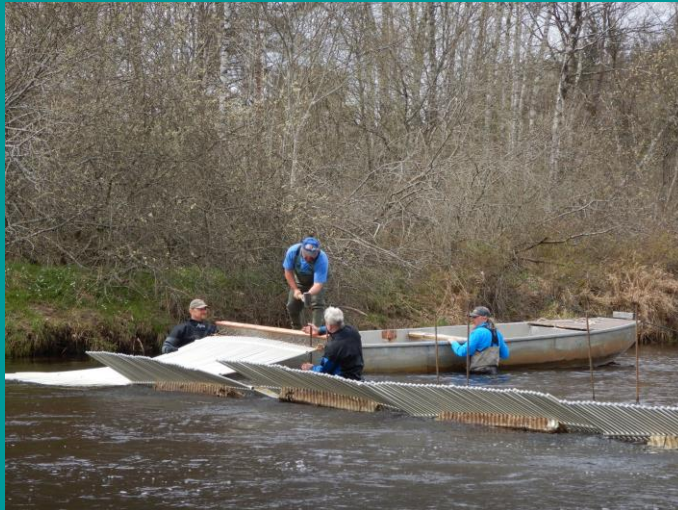
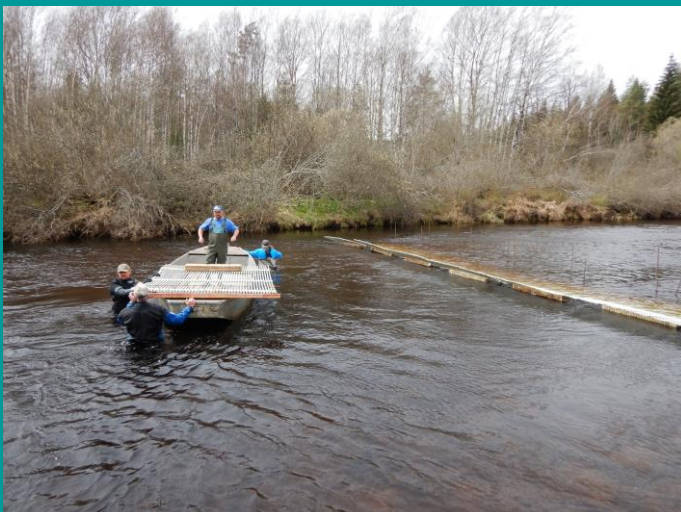
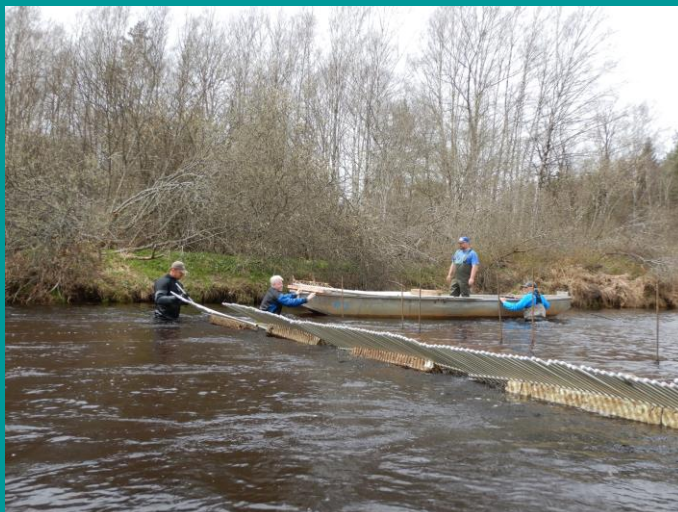
VÝVOJ, TECHNICKÉ ŘEŠENÍ A INSTALACE MECHANICKÉ BARIÉRY

◉ Instalace v březnu pomocí lodě

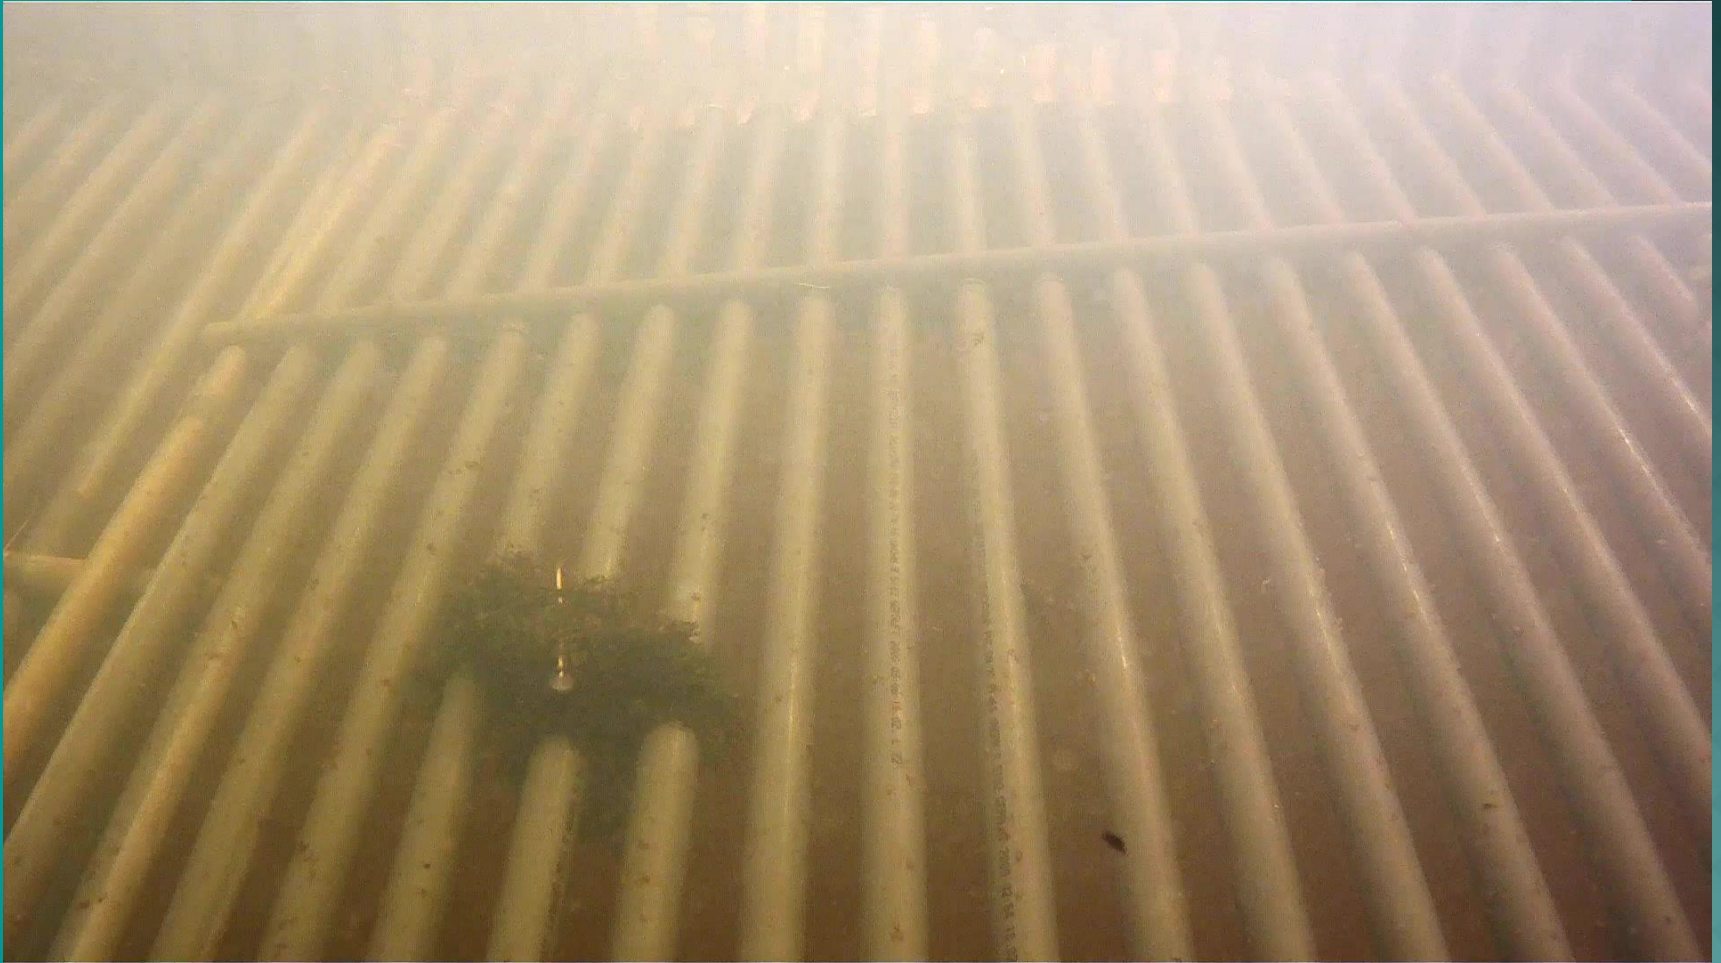
SLEDOVÁNÍ EFEKTIVITY MECHANICKÉ BARIÉRY OPTICKÉ KAMERY

Vyladěna metodika sledování pro použití i v kalných vodách Vltavy,
zásadní směřování ode dna k hladině, až rozlišitelnost druhů
hodiny záznamu - žádný jedinec neproplaval

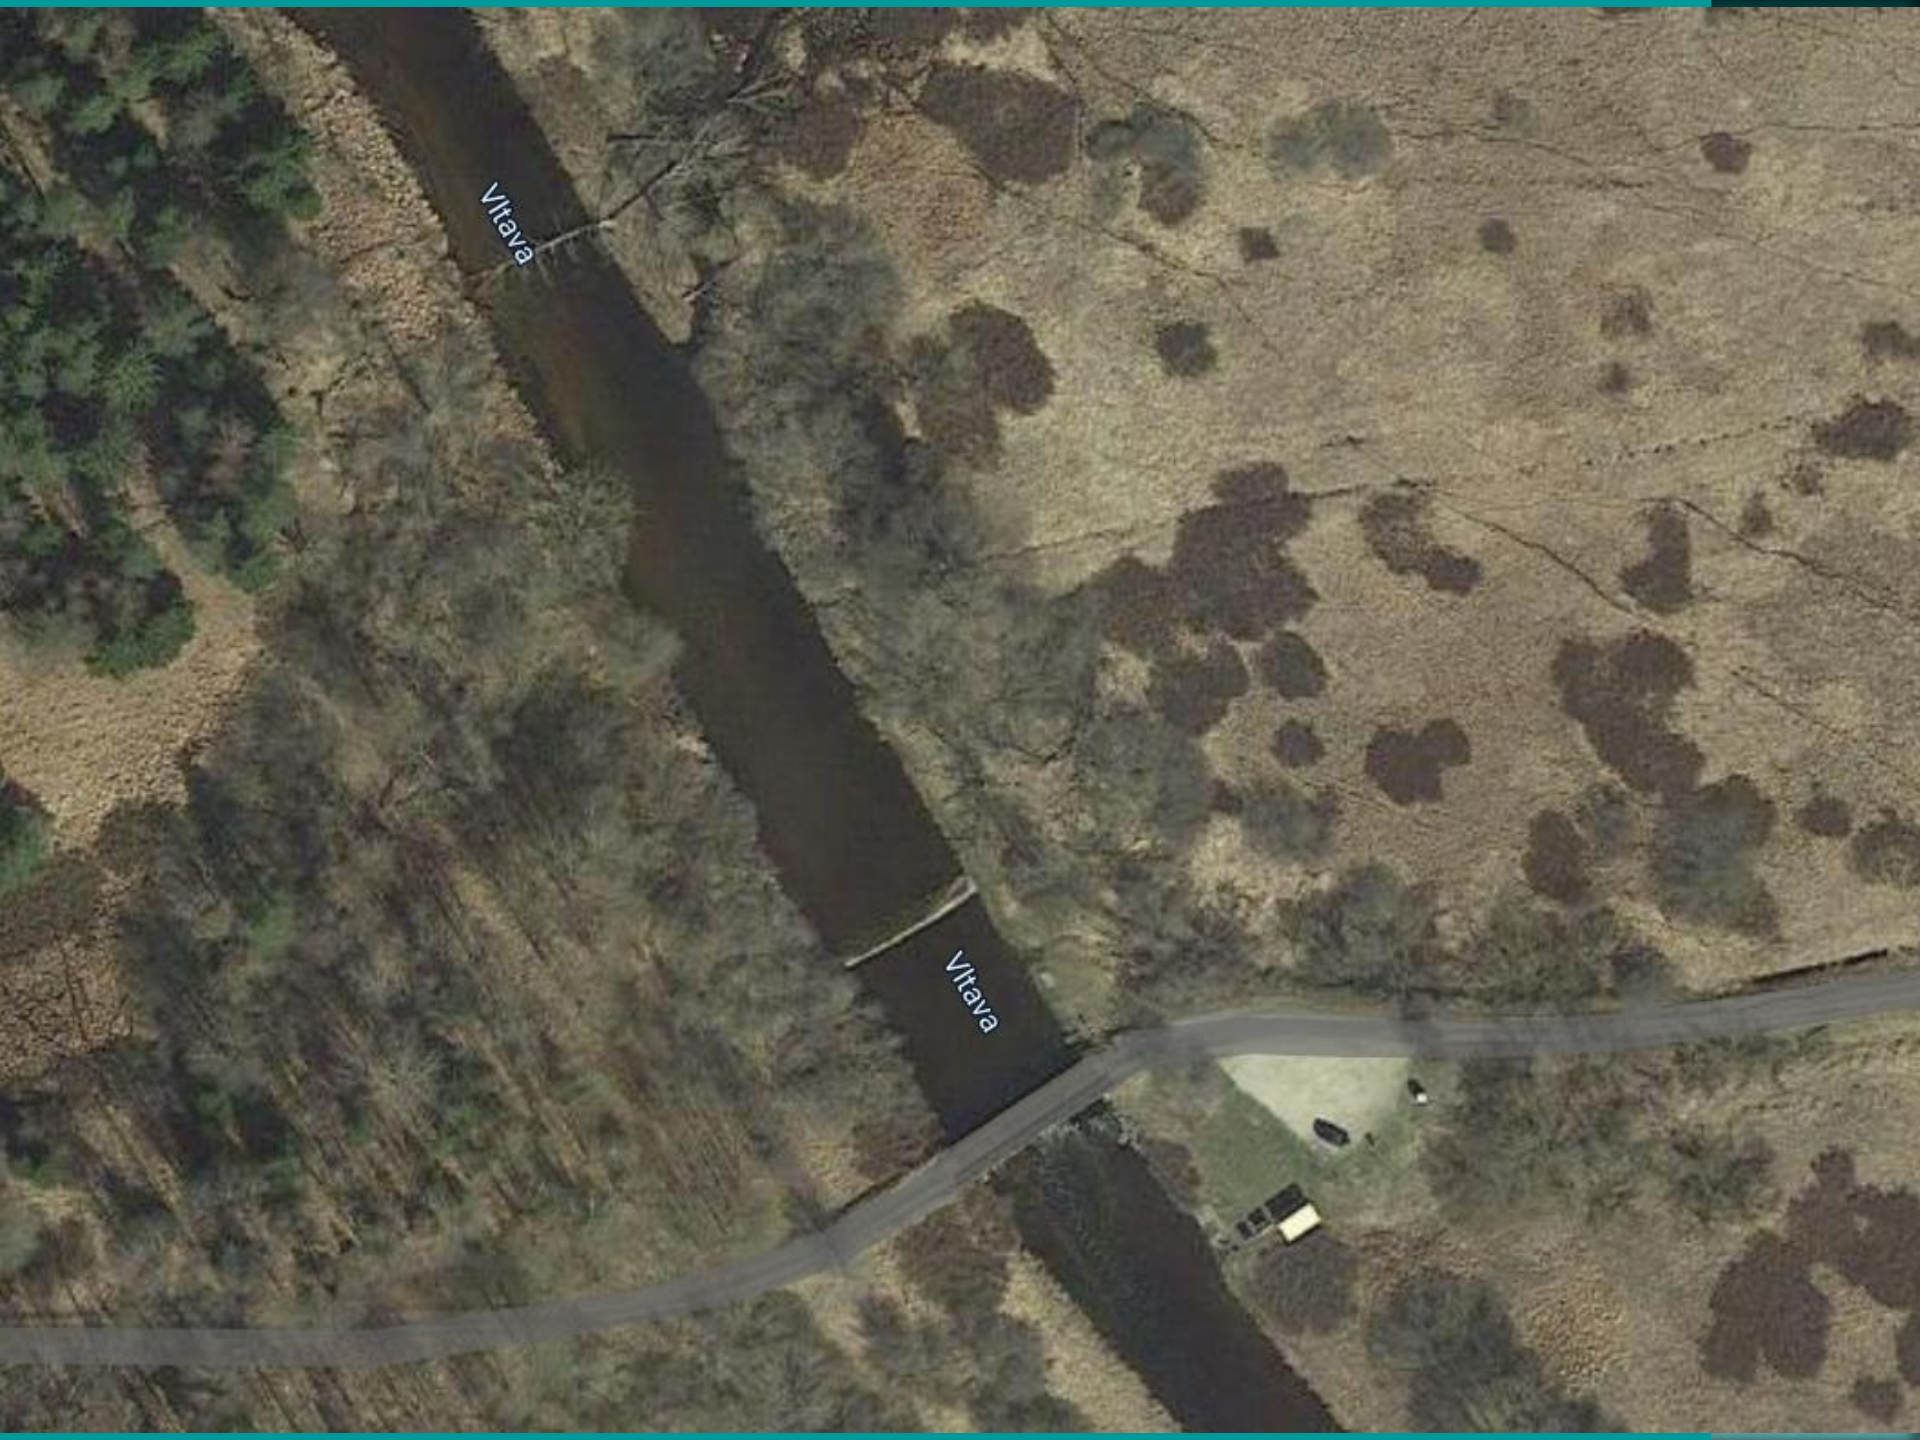
Architectural floor plan of a building with dimensions and annotations. The plan shows a rectangular layout with various rooms and corridors. Key dimensions include overall width of 2.90m and overall depth of 7.46m. Rooms are labeled with numbers (e.g., 1, 2, 3, 4, 5, 6, 7, 8, 9, 10, 11, 12, 13, 14, 15, 16, 17, 18, 19, 20, 21) and some are marked with 'MP'. A note indicates 'UC DŘÍKU KAMENOBETONOVÉ OPĚRNÉ ZDI' (Concrete support wall). Another note specifies 'MIKROPILOTA #14/10, d. 8,0 m, COKLON OD SVISLE ROVINY 45°' (Micro-pile #14/10, d. 8.0 m, slope from vertical plane 45°). A north arrow is present in the upper right corner.
