# **MONITOROVANIE FUNKČNOSTI RYBOVODOV A MONITOROVANIE PRIECHODNOSTI MIGRAČNÝCH BARIÉR V PODMIENKACH SVP, š. p.**

**Ing. Miroslav Bielik, Ing. Tibor Dobiaš**

**Slovenský vodohospodársky podnik, š. p., Podnikové riaditeľstvo, Bratislava**

# Rybovod Hron - VS Veľké Kozmálovce, r.km 73,400

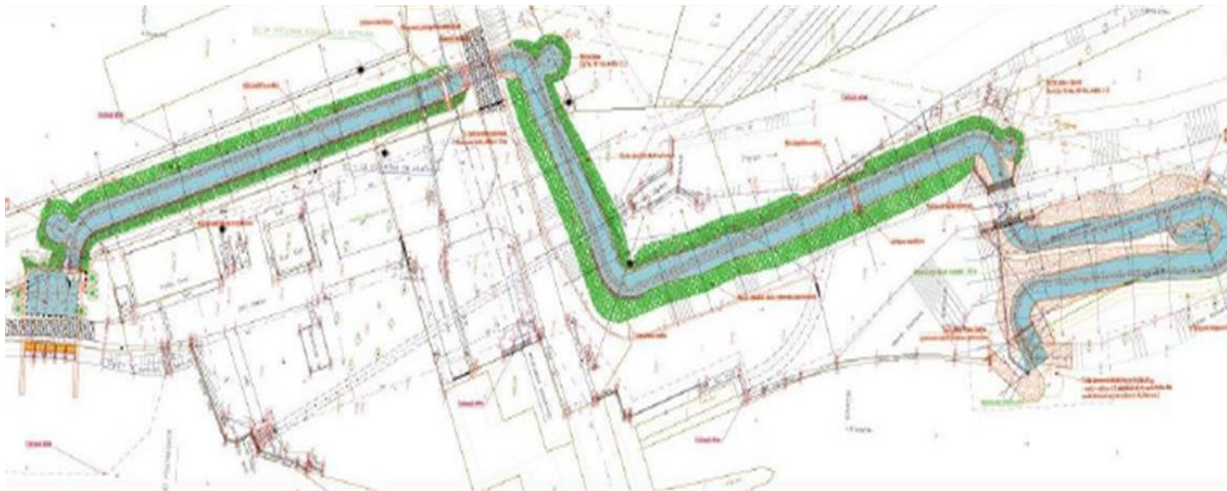
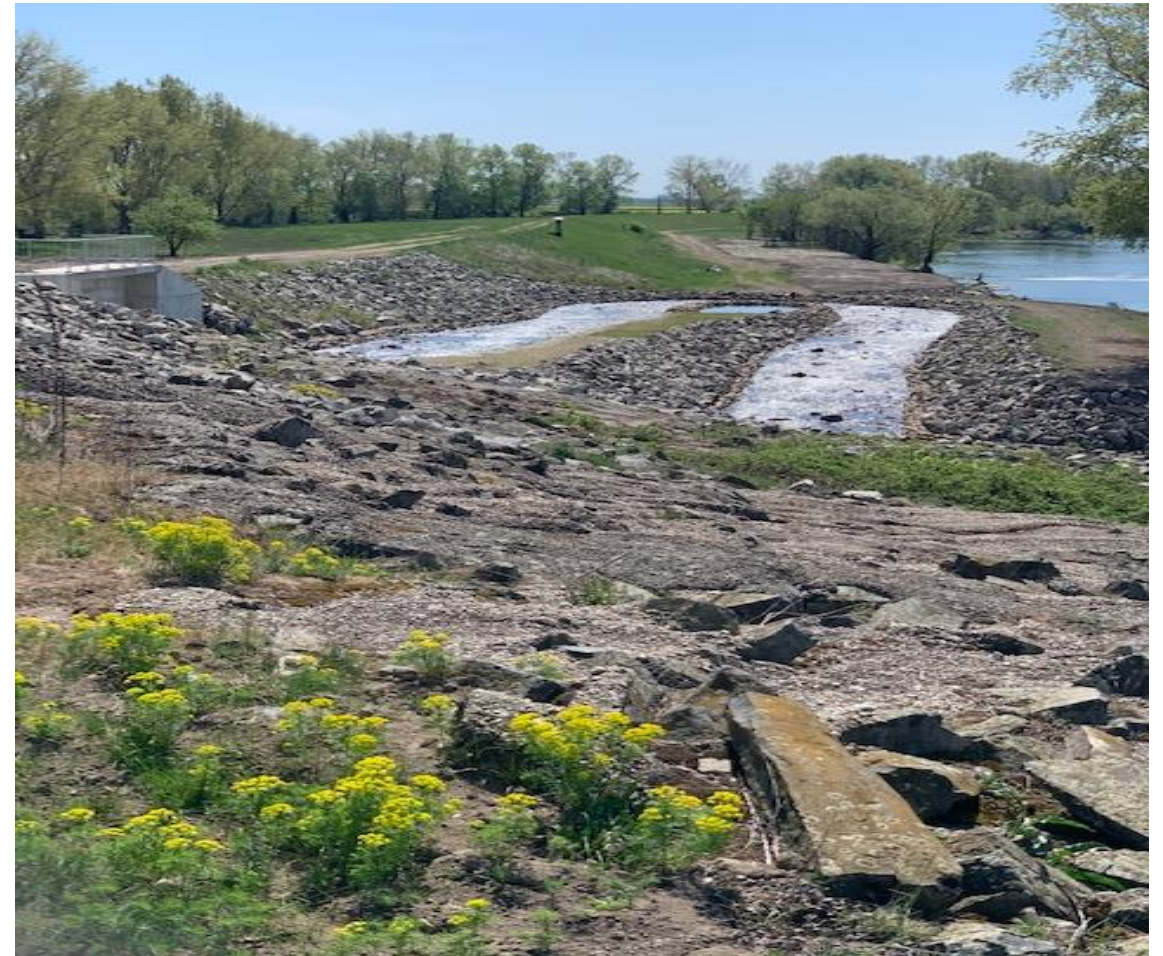
## Parametre rybovodu:

Bezprepážkový obtokový bystrinný rybovod s bazénovým vtokovým úsekom

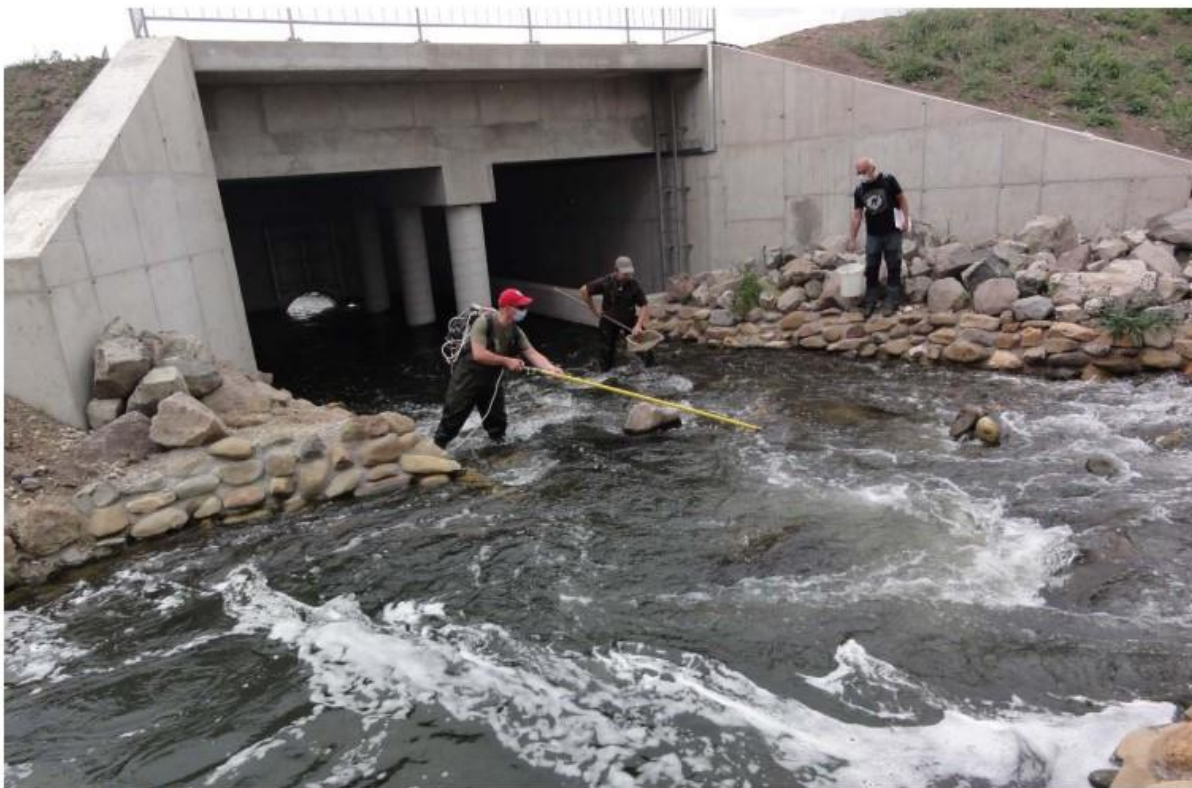
Obrázok 4 Odlov rýb elektrickým agregátom (foto: I. Stráňai, 2020)

Ichtyologický prieskum rybovodu prebiehal v piatich termínoch v súlade so schváleným Plánom monitoringu rybovodu z marca 2020, v období od 15.4. do 7.7.2020. Počas neho sa na 4 úsekoch rybovodu odlovilo a zaprotokovalo 1 388 kusov rýb patriacich k 18 druhom.

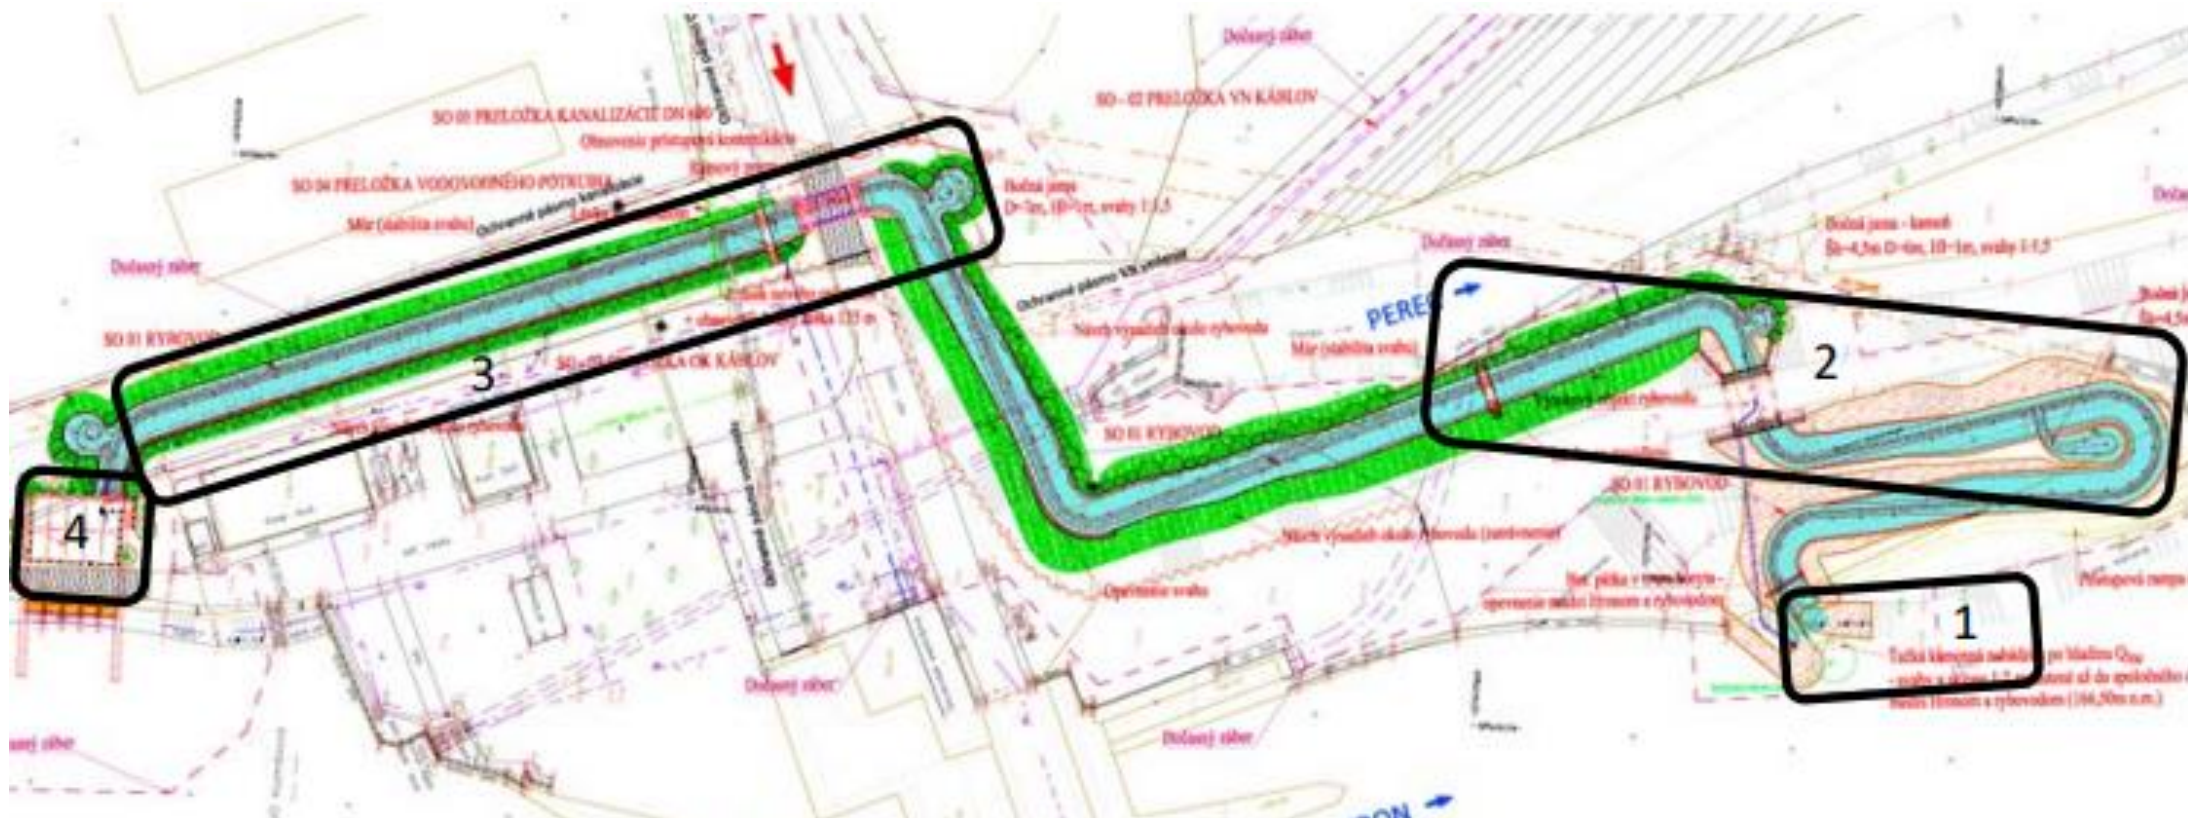
Na základe výsledkov ichtyologického prieskumu a analýzy kamerových záznamov môžeme konštatovať, že z 22 ichtyologickým prieskumom zistených druhov rýb predmetného úseku rieky Hron, rybovod dokázalo úspešne lokalizovať a vplávať doň, či už z hornej alebo dolnej úrovne, 19 druhov reofilných, eurytopných a limnofilných rýb rôznych veľkostí. **Z toho vyplýva, že ryby vedia rybovod lokalizovať počas protiprúdovej aj poprúdovej migrácie a nie je druhovo selektívny.**

Najmenšia evidovaná ryba v monitorovanom rybovode (ploska pásavá) merala len 35 mm, naopak, najväčšia odlovená ryba (jalec hlavatý) merala až 550 mm. Prítomnosť rozmerovo malých aj veľkých druhov rýb v rybovode poukazuje nato, že okrem neresovej migrácie pohlavne dospelých jedincov dokážu rybovod využívať aj juvenilné (pohlavne nedospelé) jedince v rámci svojich okupačných, potravných alebo vývinových migrácií a zároveň je to aj dôkazom toho, **že rybovod nie je veľkostne selektívny.**

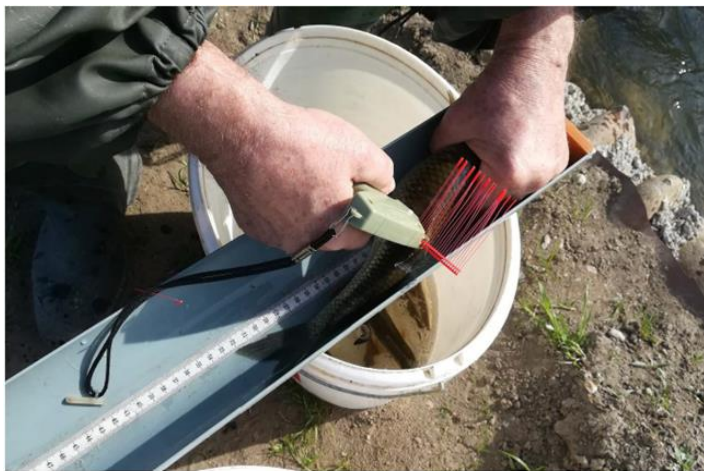
Obrázok 6 Skupinové značenie odlovených rýb splintovacími značkami (foto: V. Druga, 2020)

Ako doplnok k sledovaniu funkčnosti rybovodu sa u odlovených rýb, veľkostne nad 150 mm celkovej dĺžky tela, aplikovalo skupinové značenie za použitia splintovacích značiek (modifikované značky typu FloyTag®) červenej farby, ktoré sa aplikovali na ľavú stranu tela do oblasti pod chrbtovú plutvu tak, aby boli identifikovateľné kamerovým systémom. Implantácia splintovacích značiek bola realizovaná v rovnakých termínoch ako ichtyologický prieskum – t. j. 15.4., 11.5., 27.5., 9.6. a 7.7.2020 a **len rybám, ktoré úspešne lokalizovali rybovod, čiže rybám, ktoré boli odlovené v úseku 2 až 4.** Inými slovami povedané, ryby odlovené v rieke Hron značené neboli.

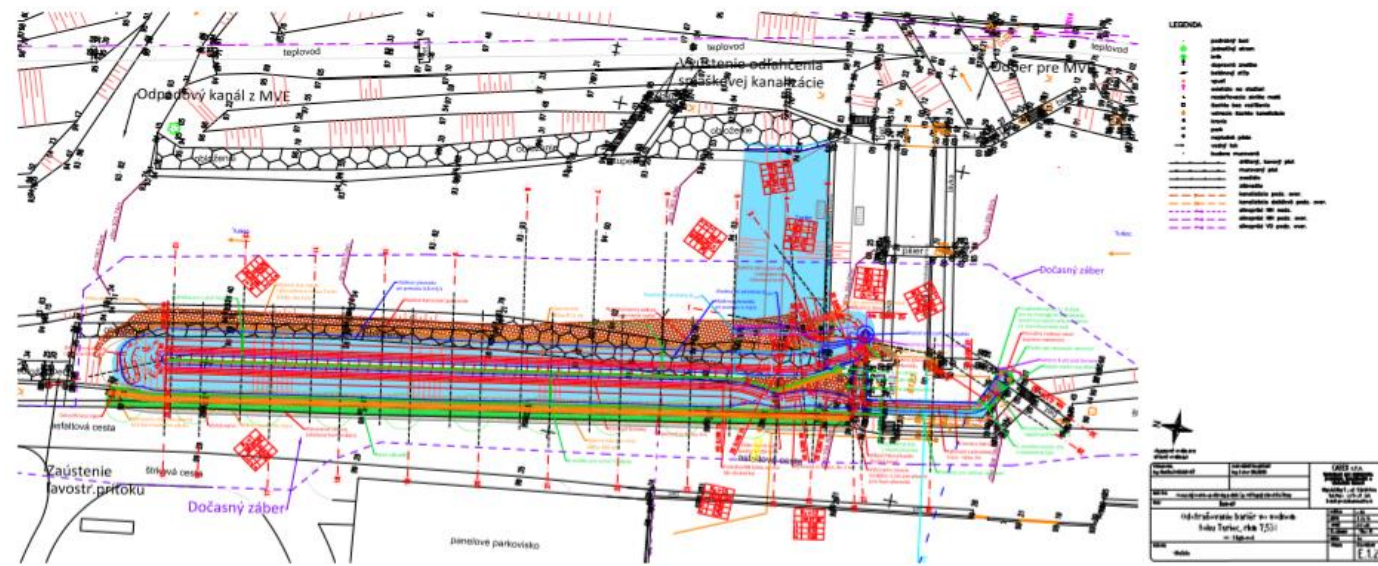
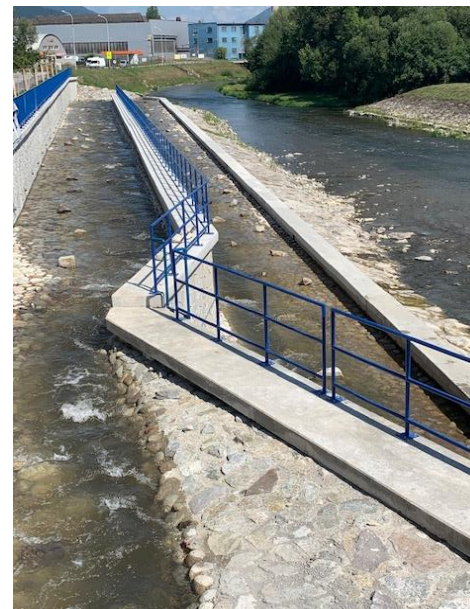
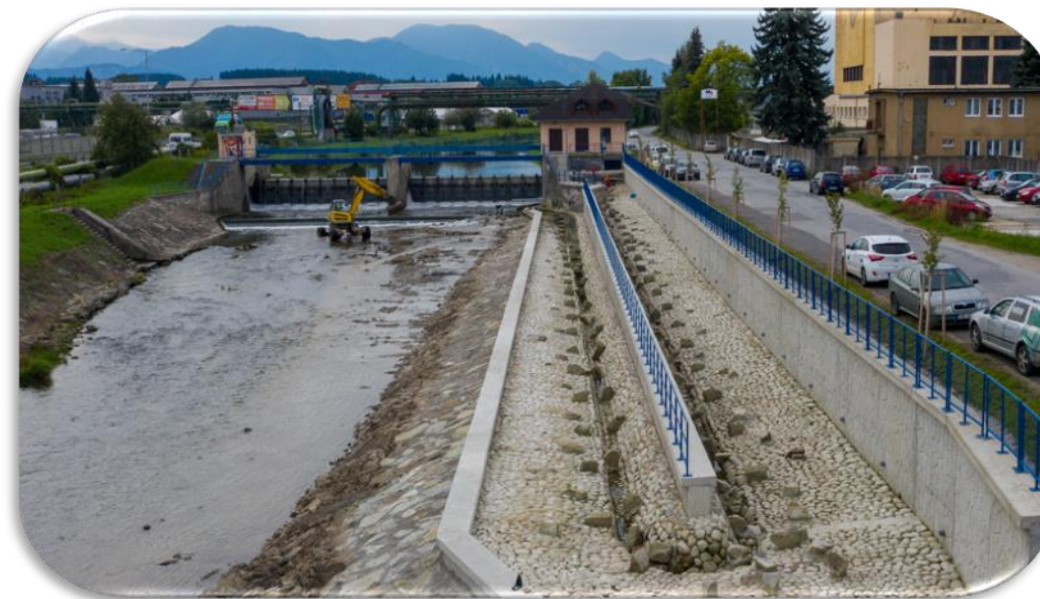
# Rybovod Turiec – hať Martin, r.km 7,530

*Rybovod bezprepážkový obtokový bystrinný*

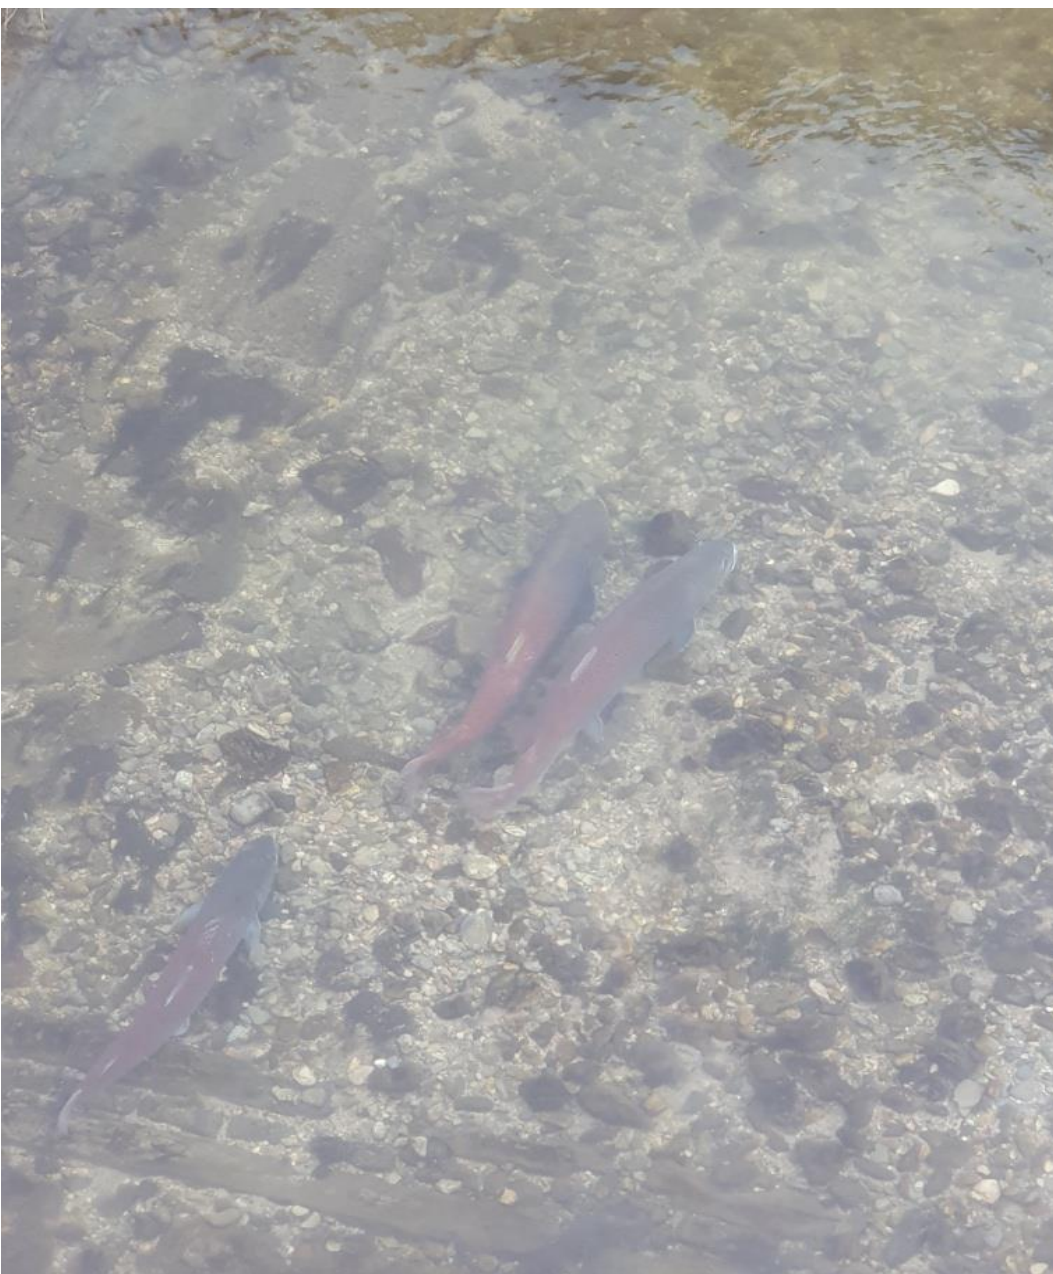
**Neres hlavátok v Turci 2km pod rybovodom - na jar 2020  
po rybovod ani nedošli  
(Druha)**

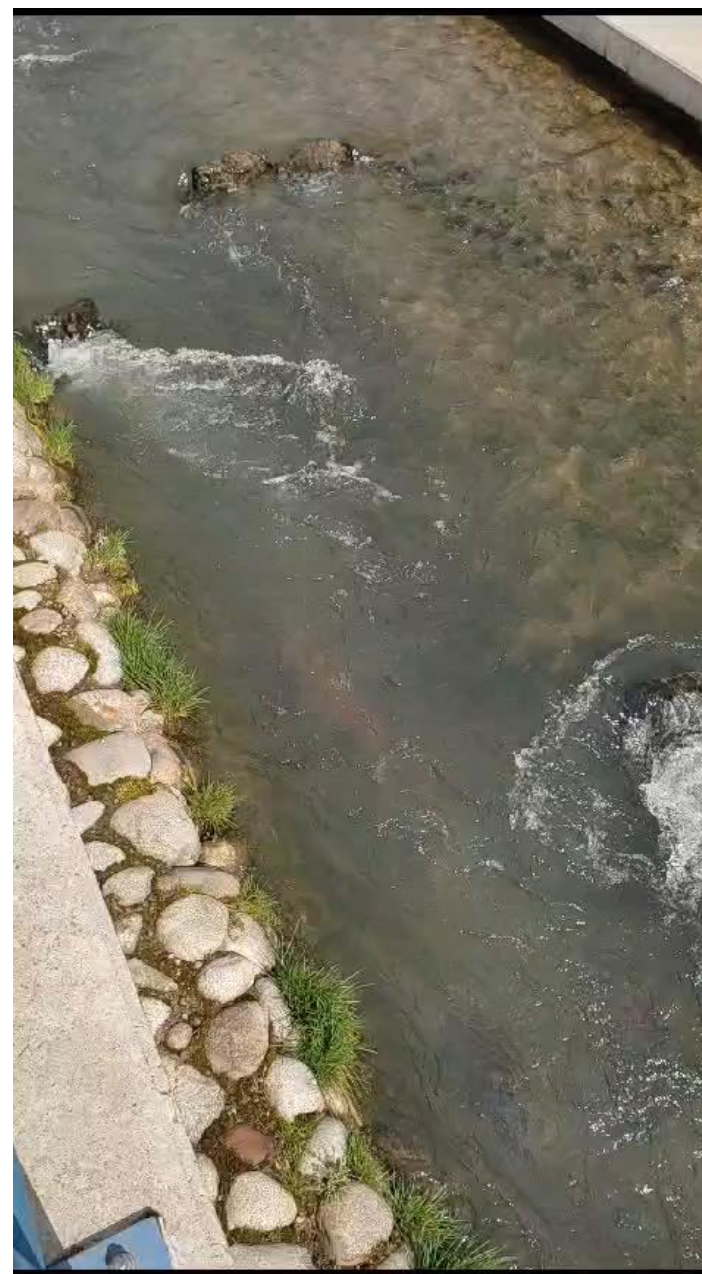
**2 hlavátky samec cca 1m samica cca 1,2m preplávali až do tunela čo je  
vrchná časť rybovodu  
(Druha)**

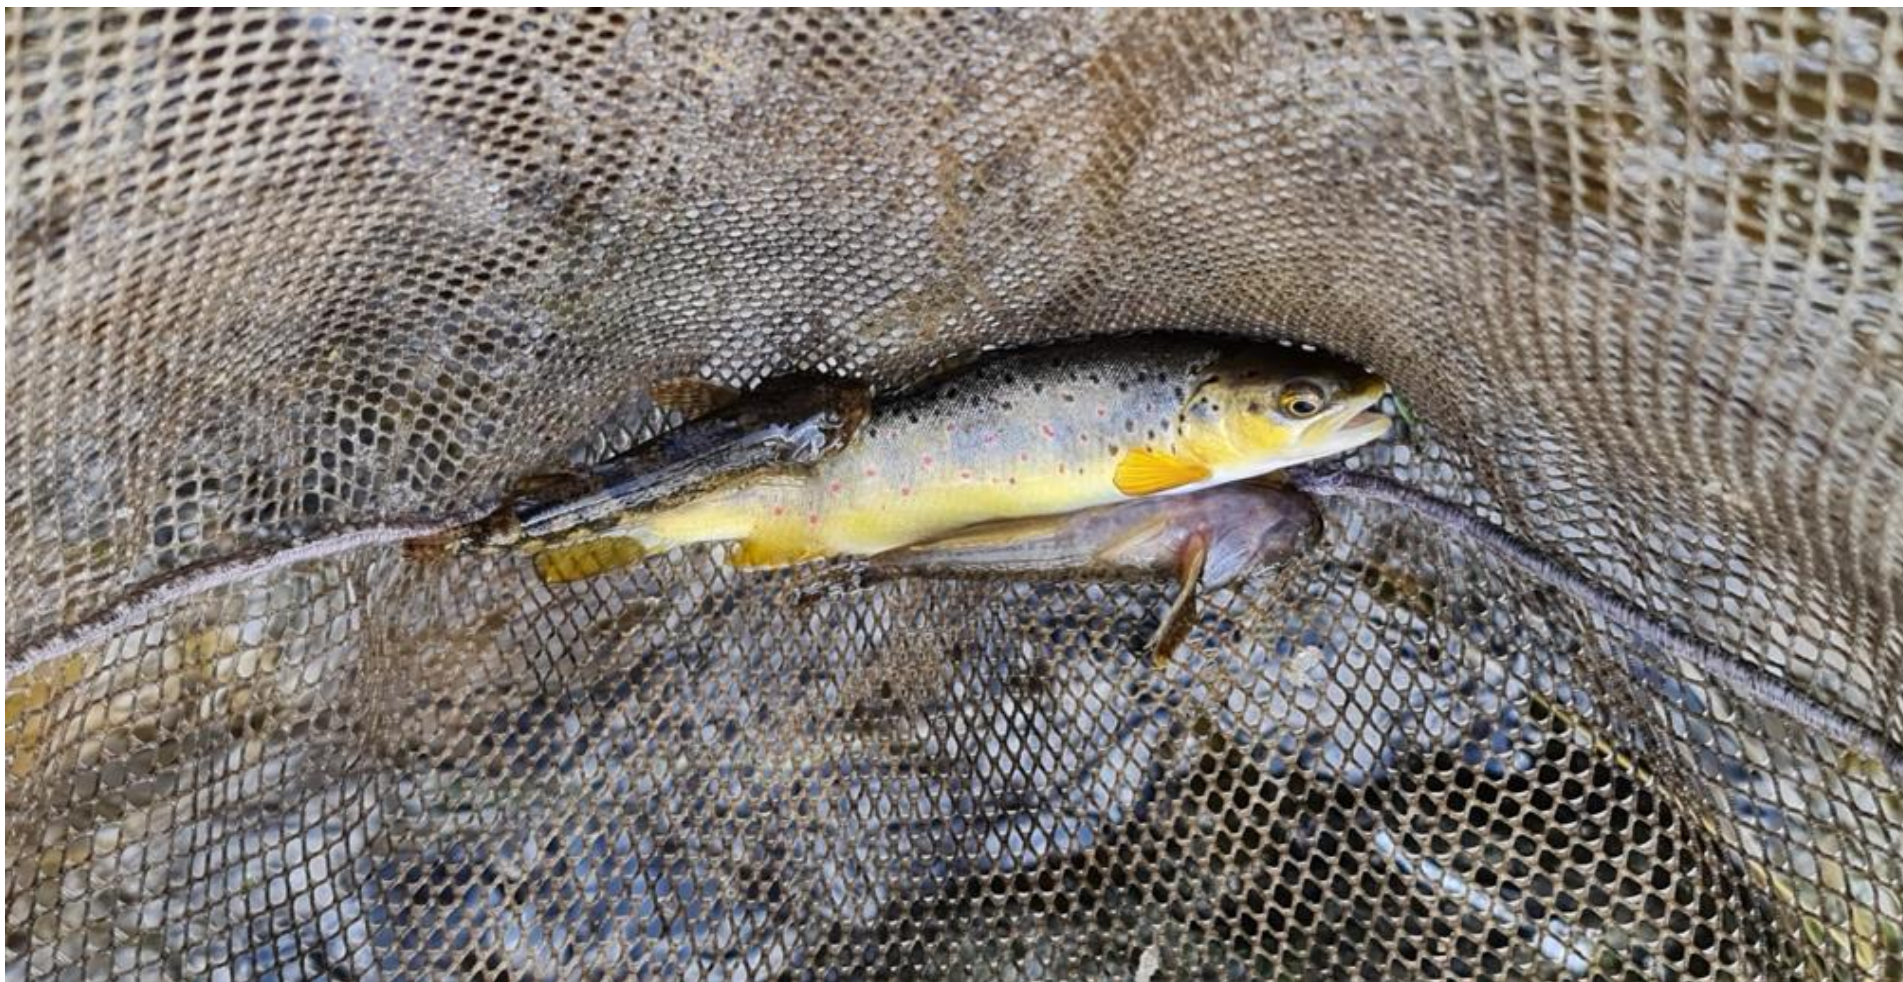
Pri monitorovaní funkčnosti rybovodu na Osrblianke, r.km 6,200 boli vo všetkých troch prelovovaných sektoroch zaznamenané výlučne **pstruhy potočné (*Salmo trutta m. fario*)** a **hlaváče bieloplutvé (*Cottus gobio*)**

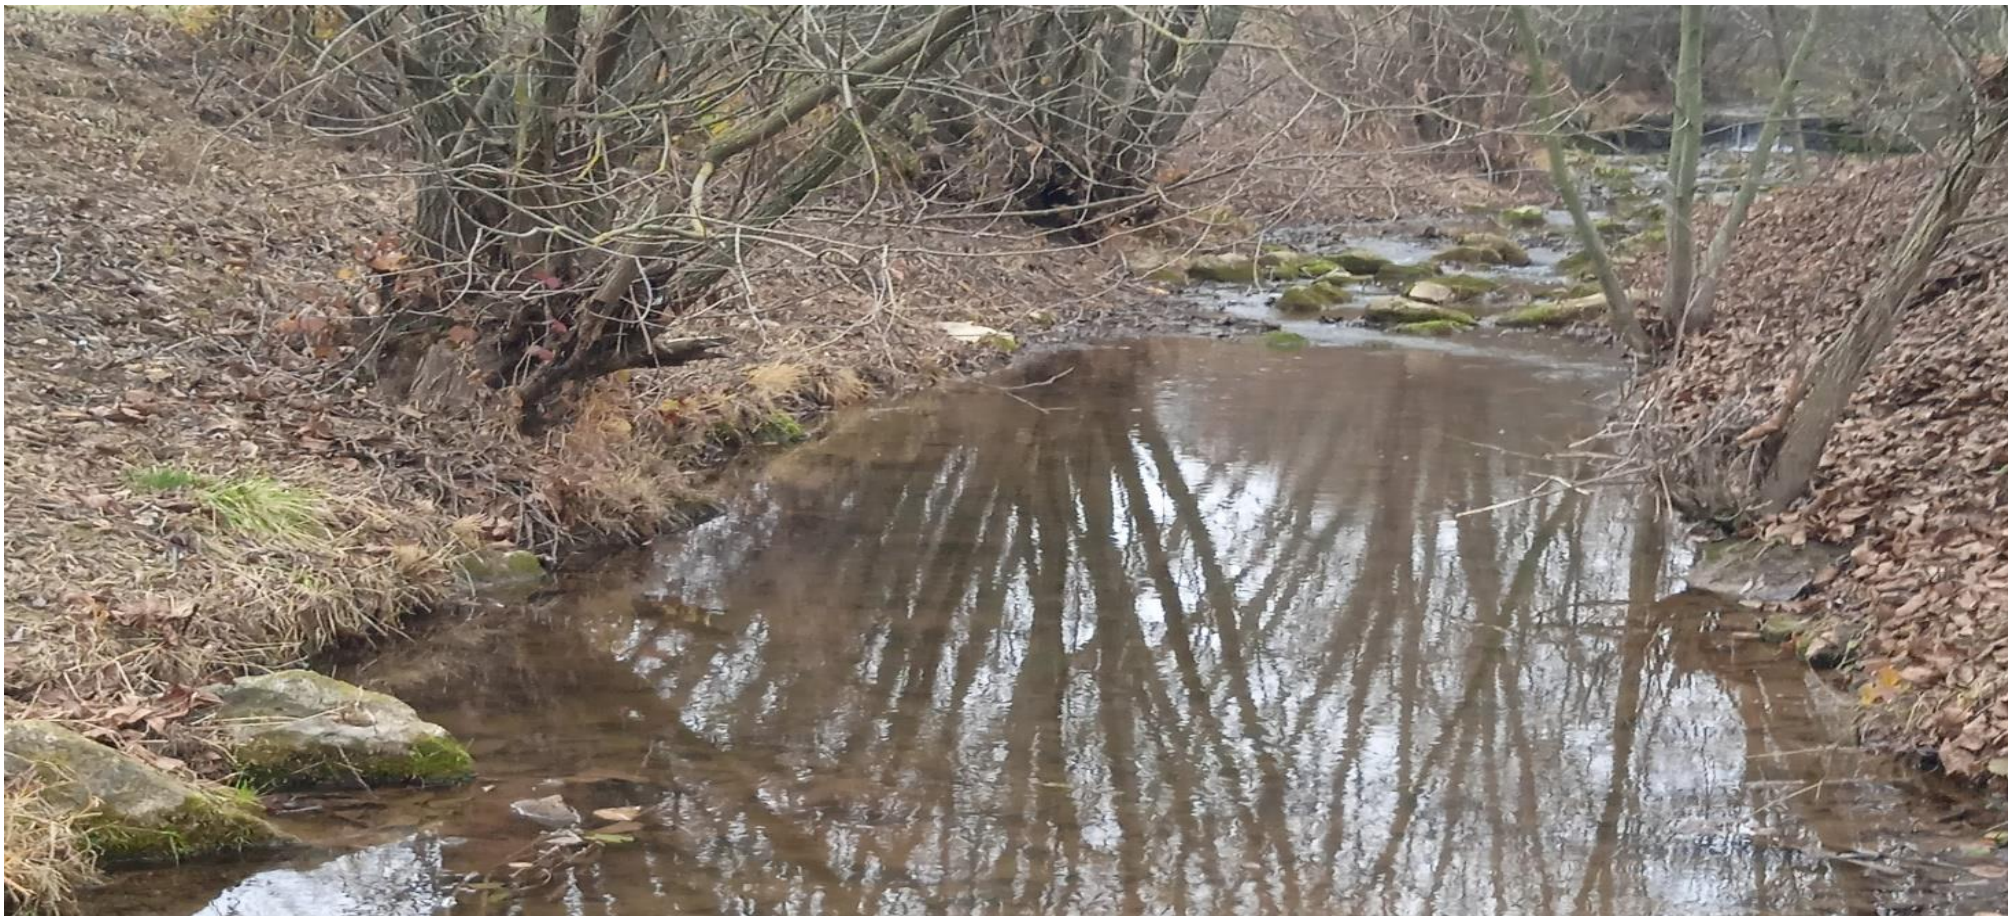
**Sekcia č. 2** – úsek s 20 m dlhou „tôňou“, vyššie je prúdivý 25 m dlhý úsek toku s vyčnievajúcimi balvanmi a celkom hore je dotknutá migračná bariéra.

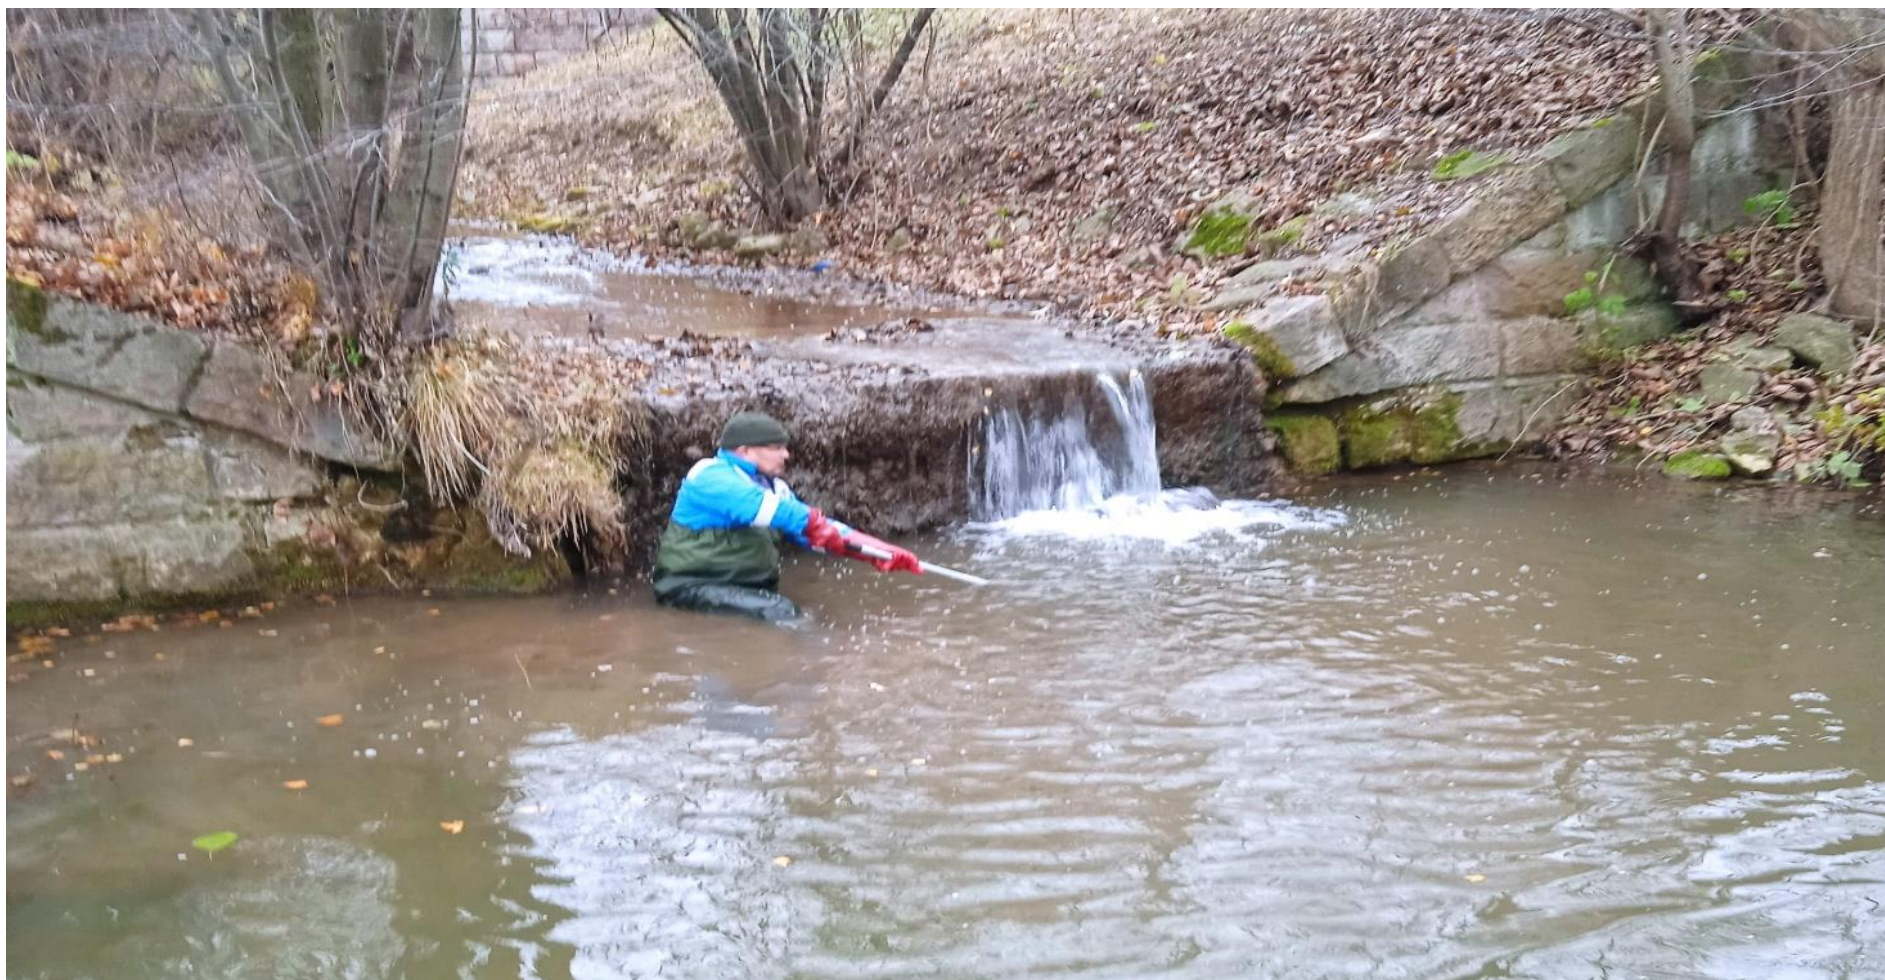
**Sekcia č. 2** – „priehlbeň“ tesne pod migračnou bariérou hlboká až cca 1,7 m, široká 8 m a dlhá 10 m.

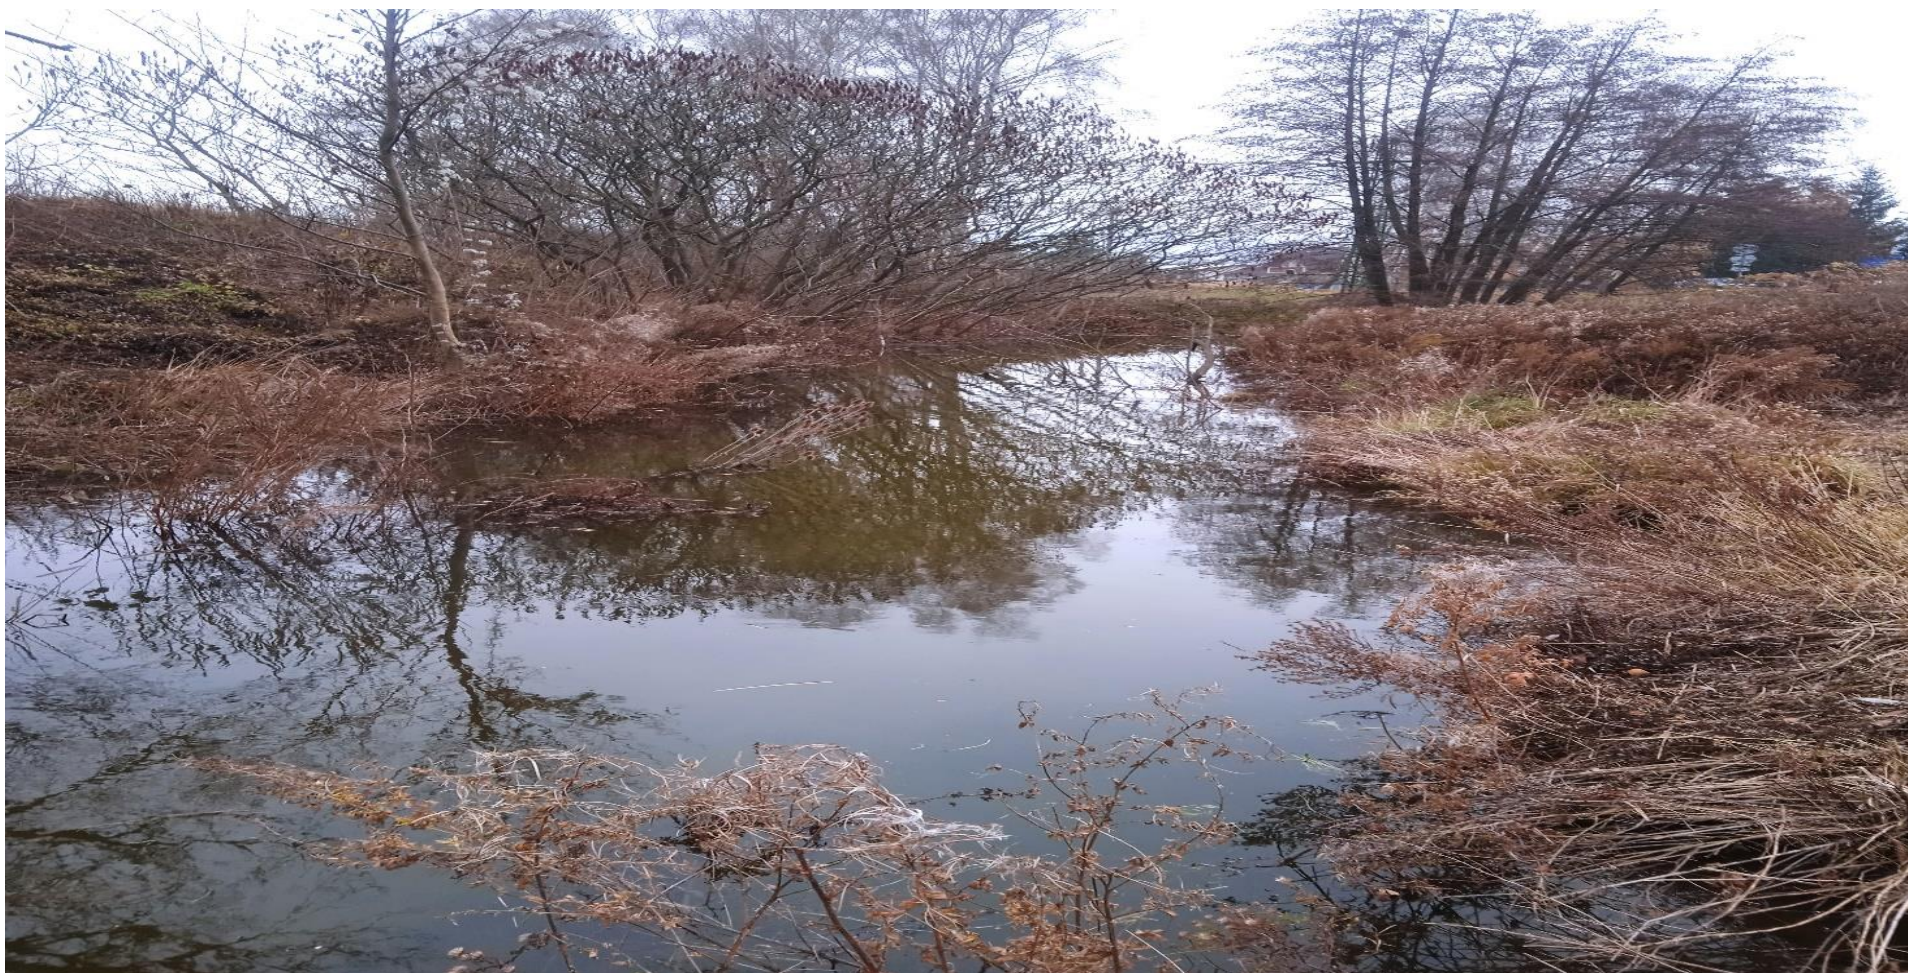
**Sekcia č. 3 – dolný úsek s bujnou pobrežnou vegetáciou.**

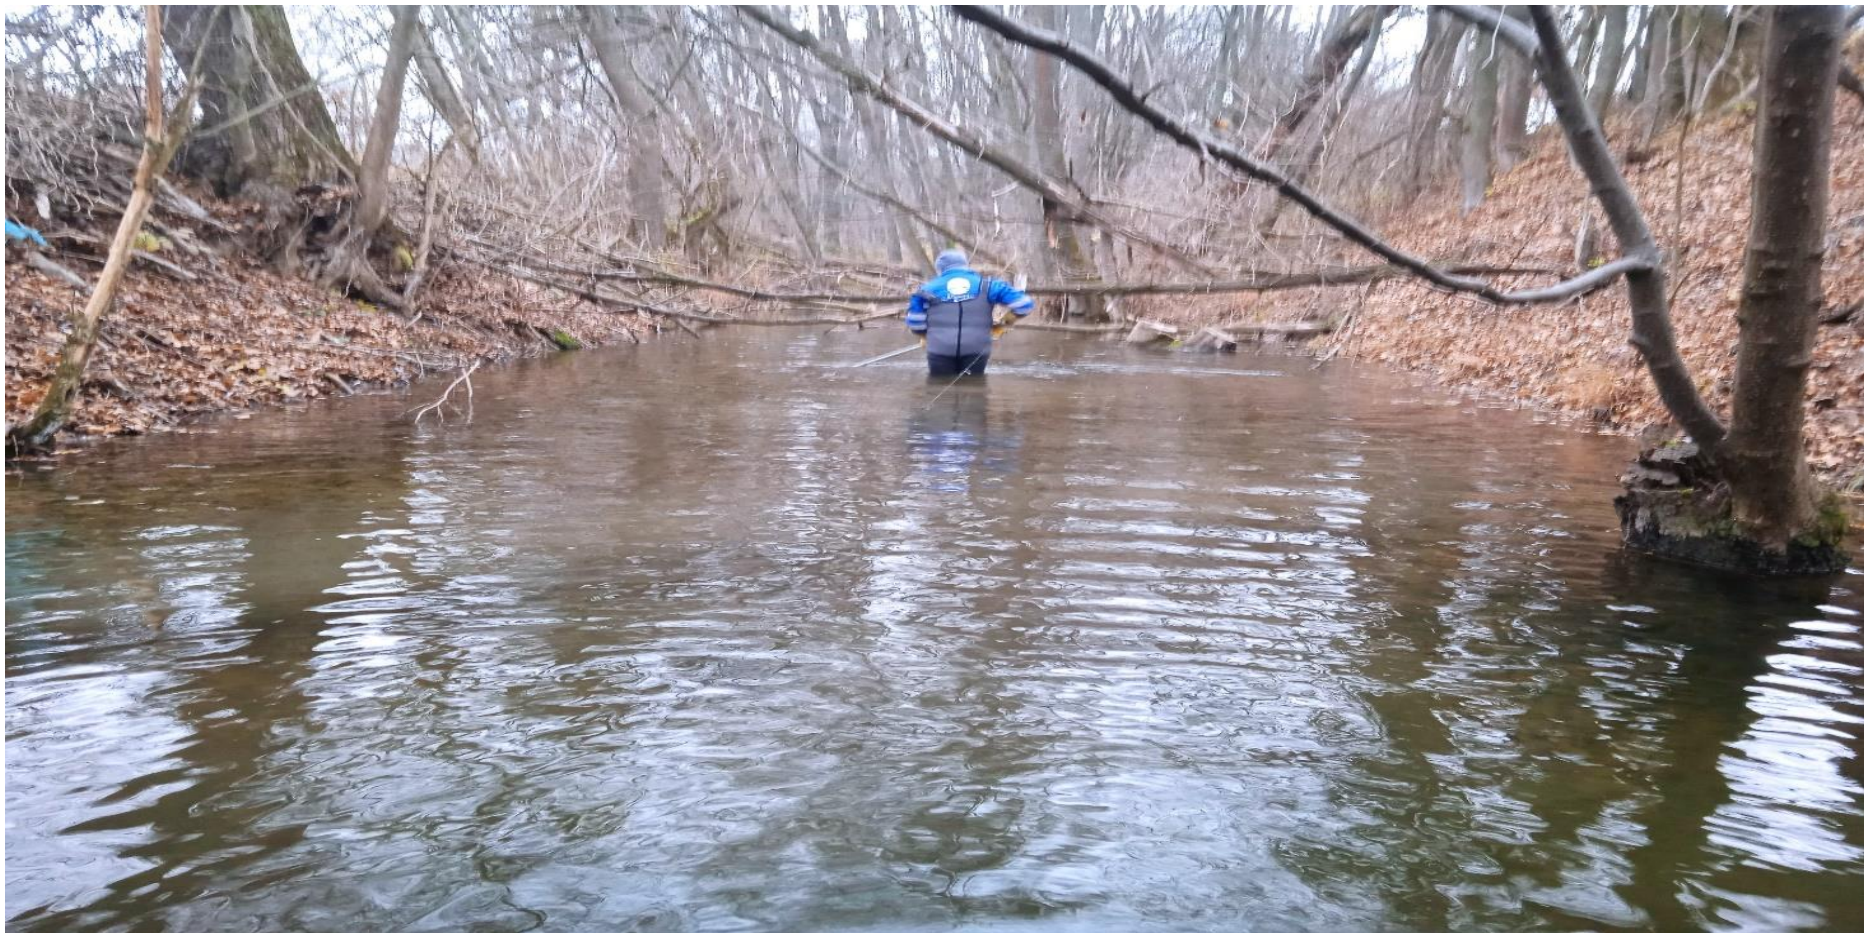
**Sekcia č. 3** – vrchný lesný úsek s popadanými stromami priečne ponad vodnú hladinu.
