# Seminář ke zprůchodnění migračních překážek ve vodních tocích 2023

Aktuality v řešení migrační prostupnosti vodních toků v působnosti Povodí Labe

# Labe (ř. km 850,306), VD Lobkovice, zprůchodnění migrační překážky

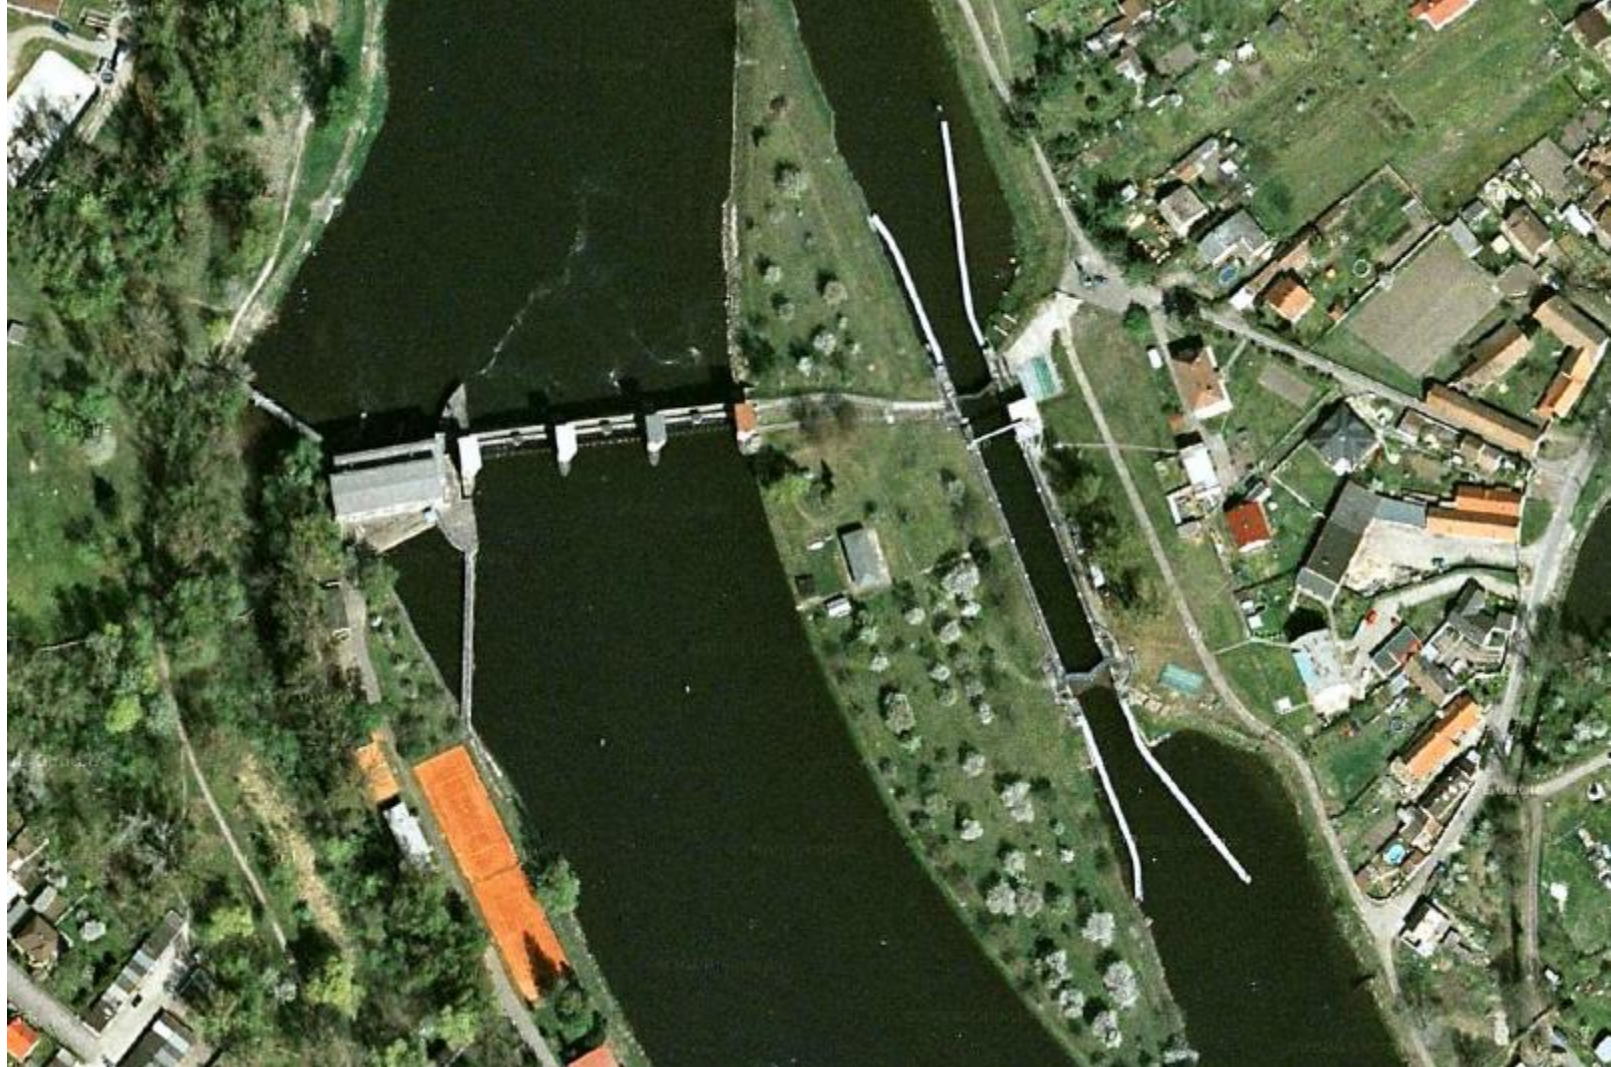
# stávající rybí přechod

- návrh rybiho přechodu tzv. rybí propusti je dokladován výkresem projektu z roku 1925
- stávající rybí přechod komůrkového typu (z hlediska terminologie dle TNV 75 2321) je tvořen z betonové konstrukce, kde okraje bočních zdí jsou na výstupu z rybiho přechodu obloženy kamenem.

- celková délka rybiho přechodu je 32,0 m. Rybí přechod je umístěn při levém konkávním břehu mezi krajním levým pilířem a budovou VE. Trasa rybiho přechodu je přímá s pravoúhlým zalomením na výstupu z rybiho přechodu.

- parametry bazénku: 5x délka 2,8 m, šířka 1,2 m, 1 x délka 3,3 m, 1x 1,0 m, výškový rozdíl mezi dny kaskády komůrek 5 x 45 cm
- vstup do rybiho přechodu je z podjezí z dělicího pilíře mezi jezem a odpadem od sávek vodní elektrárny a výstup je do nadezí z návodního líce pilíře. Minimální hloubka vody je 0,60 m. Rybí přechod není vybaven doplňkovým vábicím proudem.

- efektivita jeho funkce byla ověřována ichtyologickým průzkumem prováděným pracovníky VÚV Praha. V přechodu nebyl prokázán výskyt ryb a proto byl objekt označen za **migračně zcela nefunkční**. Hlavním důvodem jsou nepříznivé hydraulické podmínky vstupu do přechodu. Rozměry komůrek a hloubka vody neodpovídají požadavkům pro výhledový tah lososa.

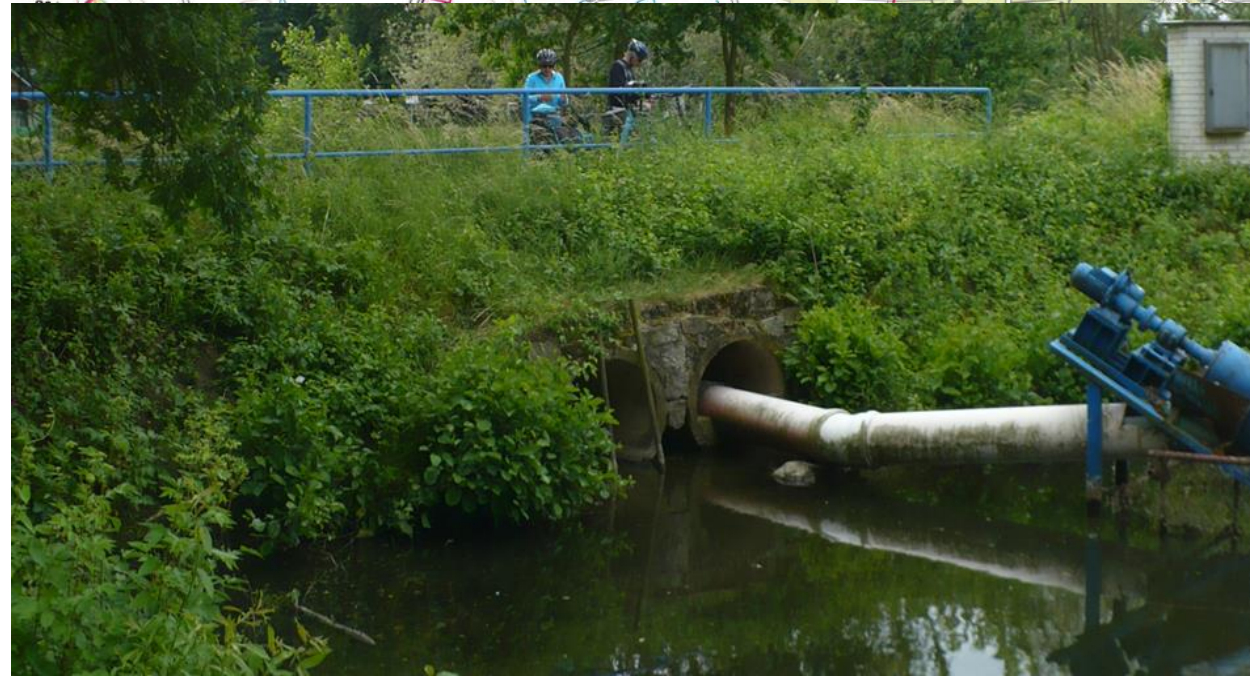
# Labe, Ostrá, obnova napojení odstaveného ramene Doubka

V roce 2020 byla realizována akce **obnovy napojení Labe s odstaveným ramenem Doubka** v obci Ostrá na Nymbursku. Odstavené rameno Labe Doubka bylo neprůtočné, silně eutrofizované, při běžném vodním stavu nedocházelo k cirkulaci vody ani kontaktu hladin, prohřívání vody způsobovalo hygienické závady, rozvoj vodního květu v letních měsících a masivní úhyny rybí obsádky. Předmětem investiční akce bylo **propojení Labe s odstaveným ramenem** rámovým propustkem (typ IZM - Beneš) o průtočném profilu 2,5 x 2,0 m a délky 20 m, který zajistil výměnu vody v rameni a obnovil migrační prostupnost vodní plochy odstaveného ramene. Při budování propustku byl odtěžen sediment z přilehlé, nejvíce zanesené části ramene. Napojení odstaveného ramene přispělo ke zlepšení ekologického stavu lokality. Migrační prostupnost je po realizaci akce sledována VÚV TGM.

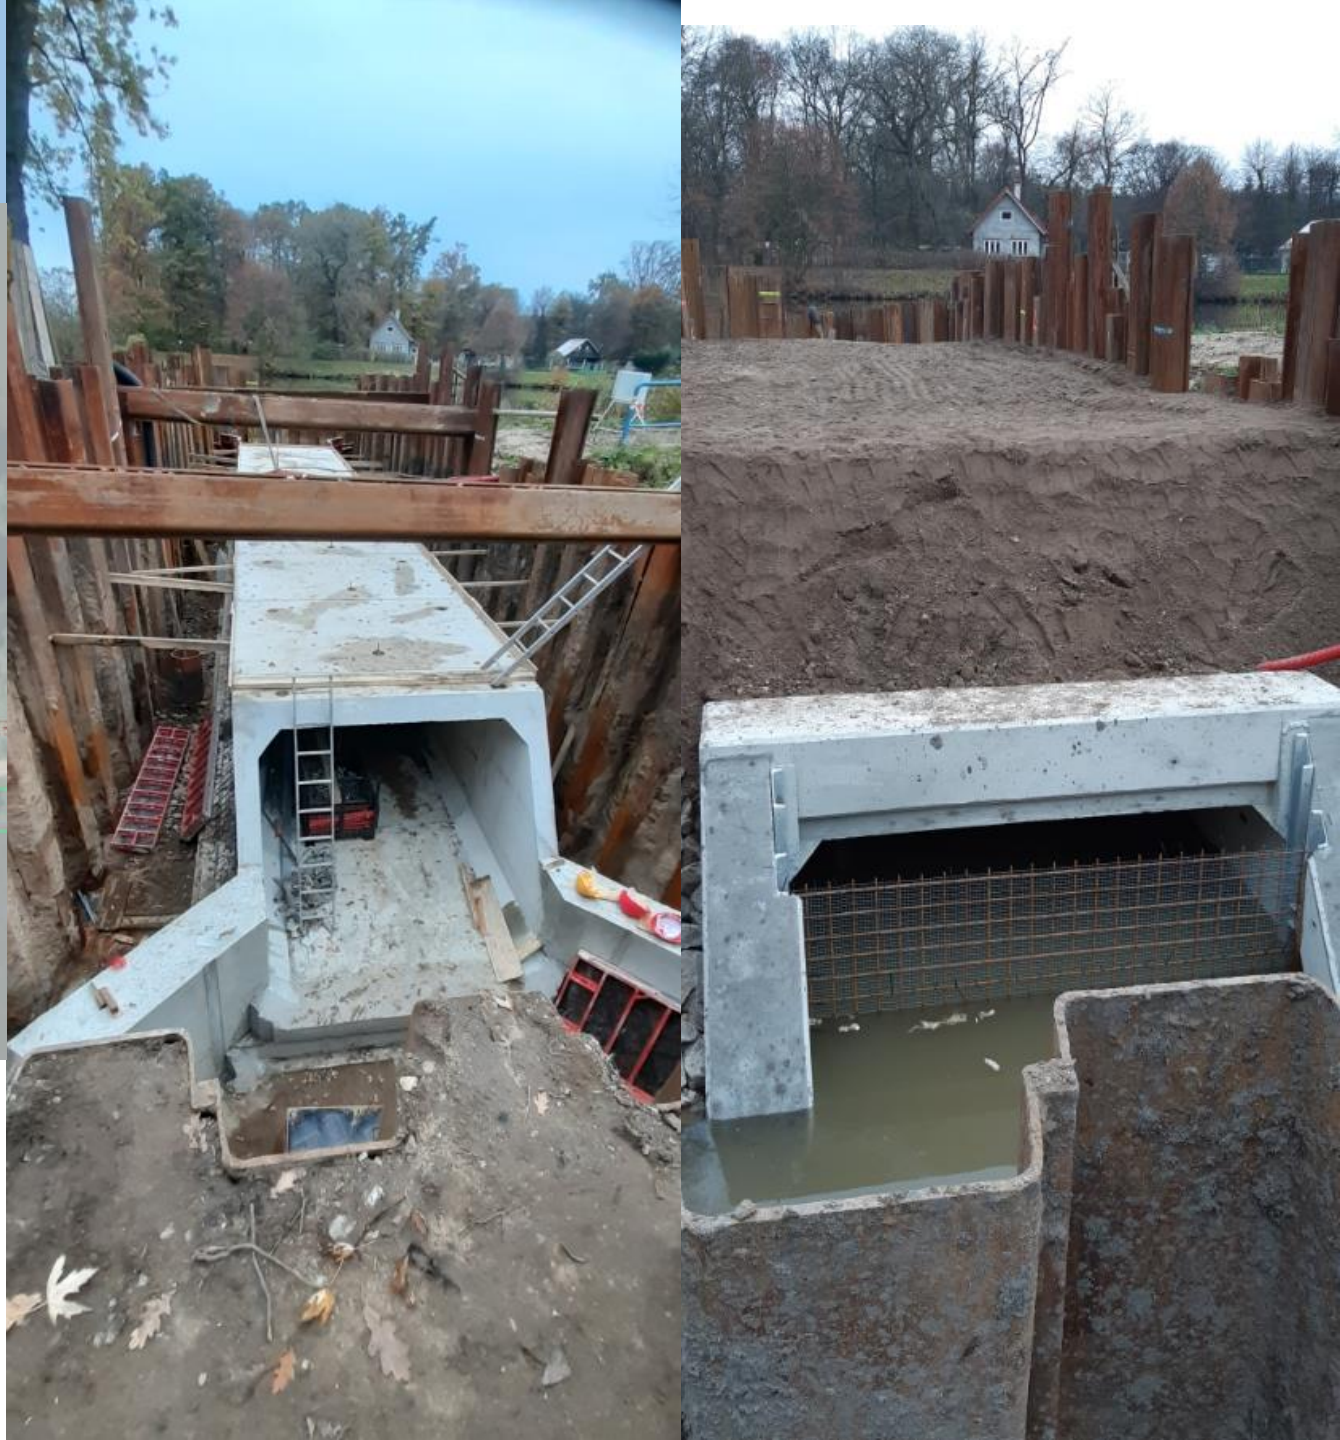
situace organizace výstavby

fotodokumentace ze samotné realizace

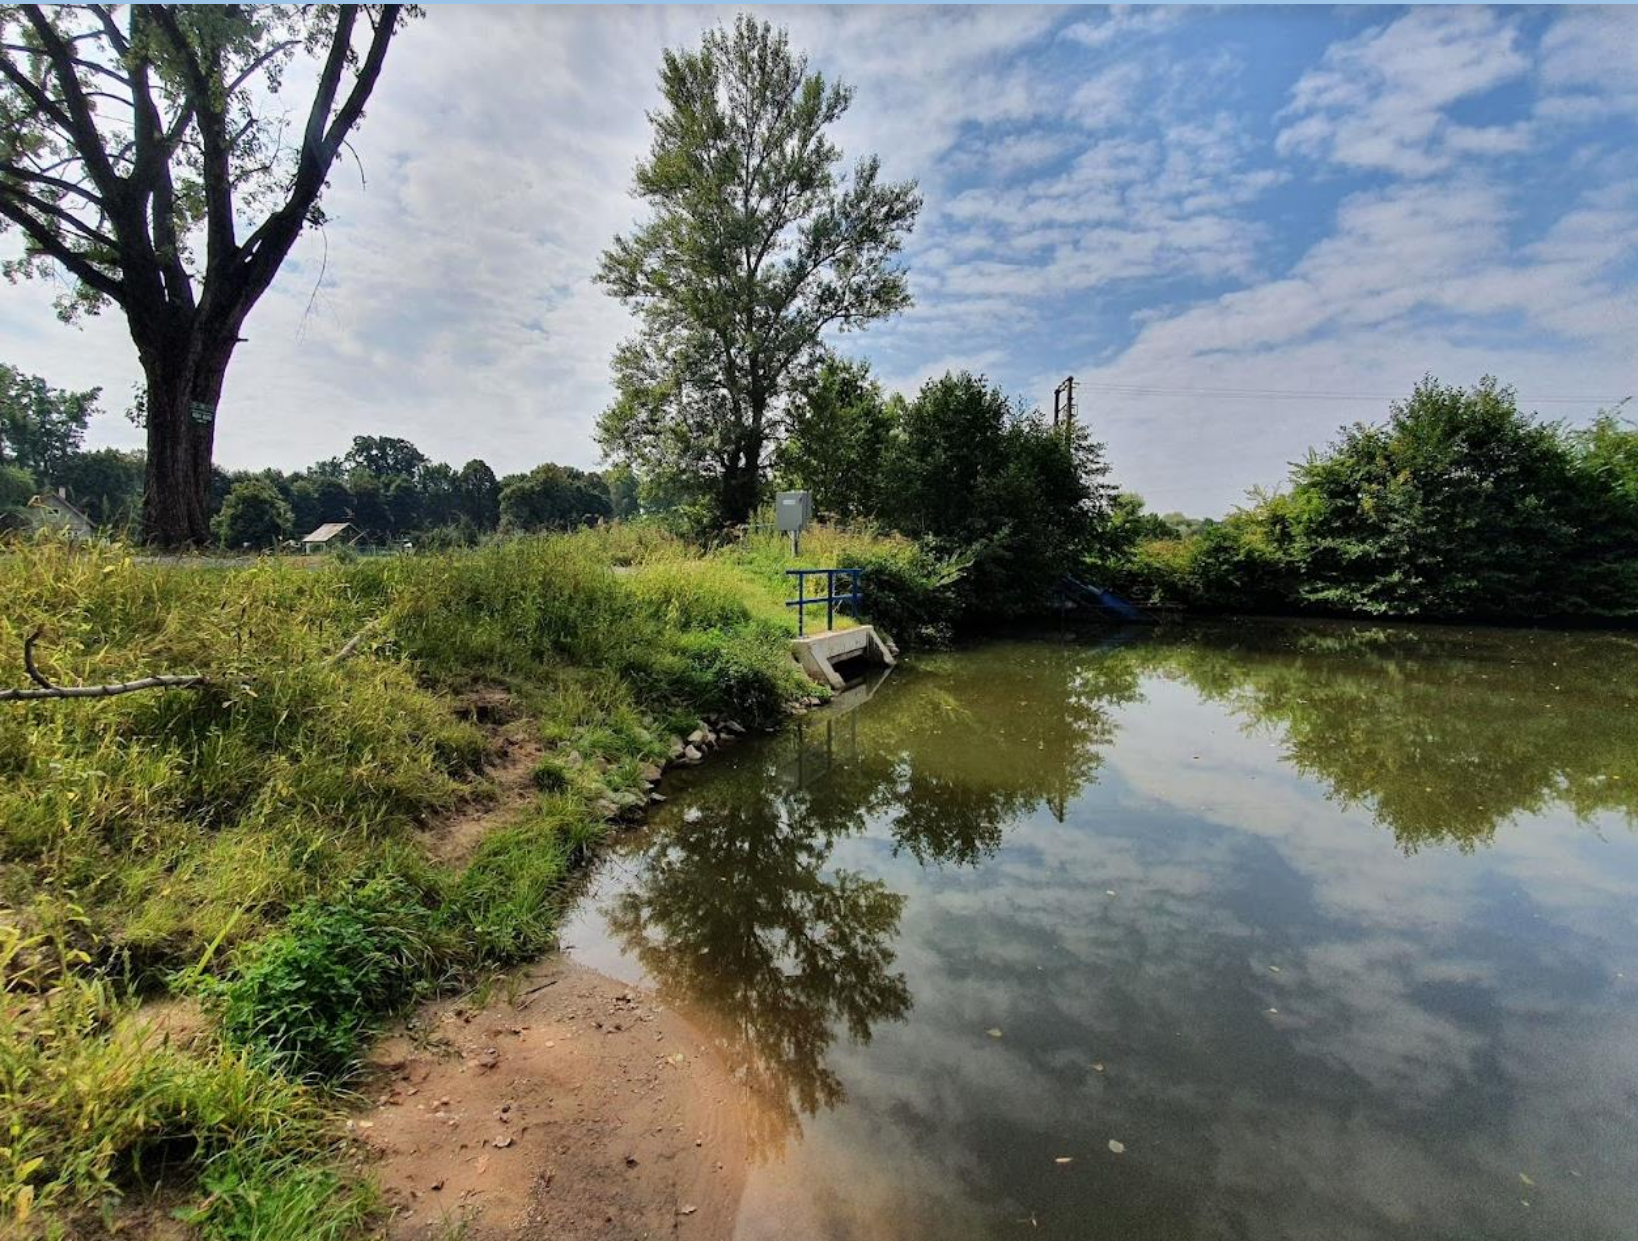
**pohled na napojení z ramene Doubka –  
září 2021**

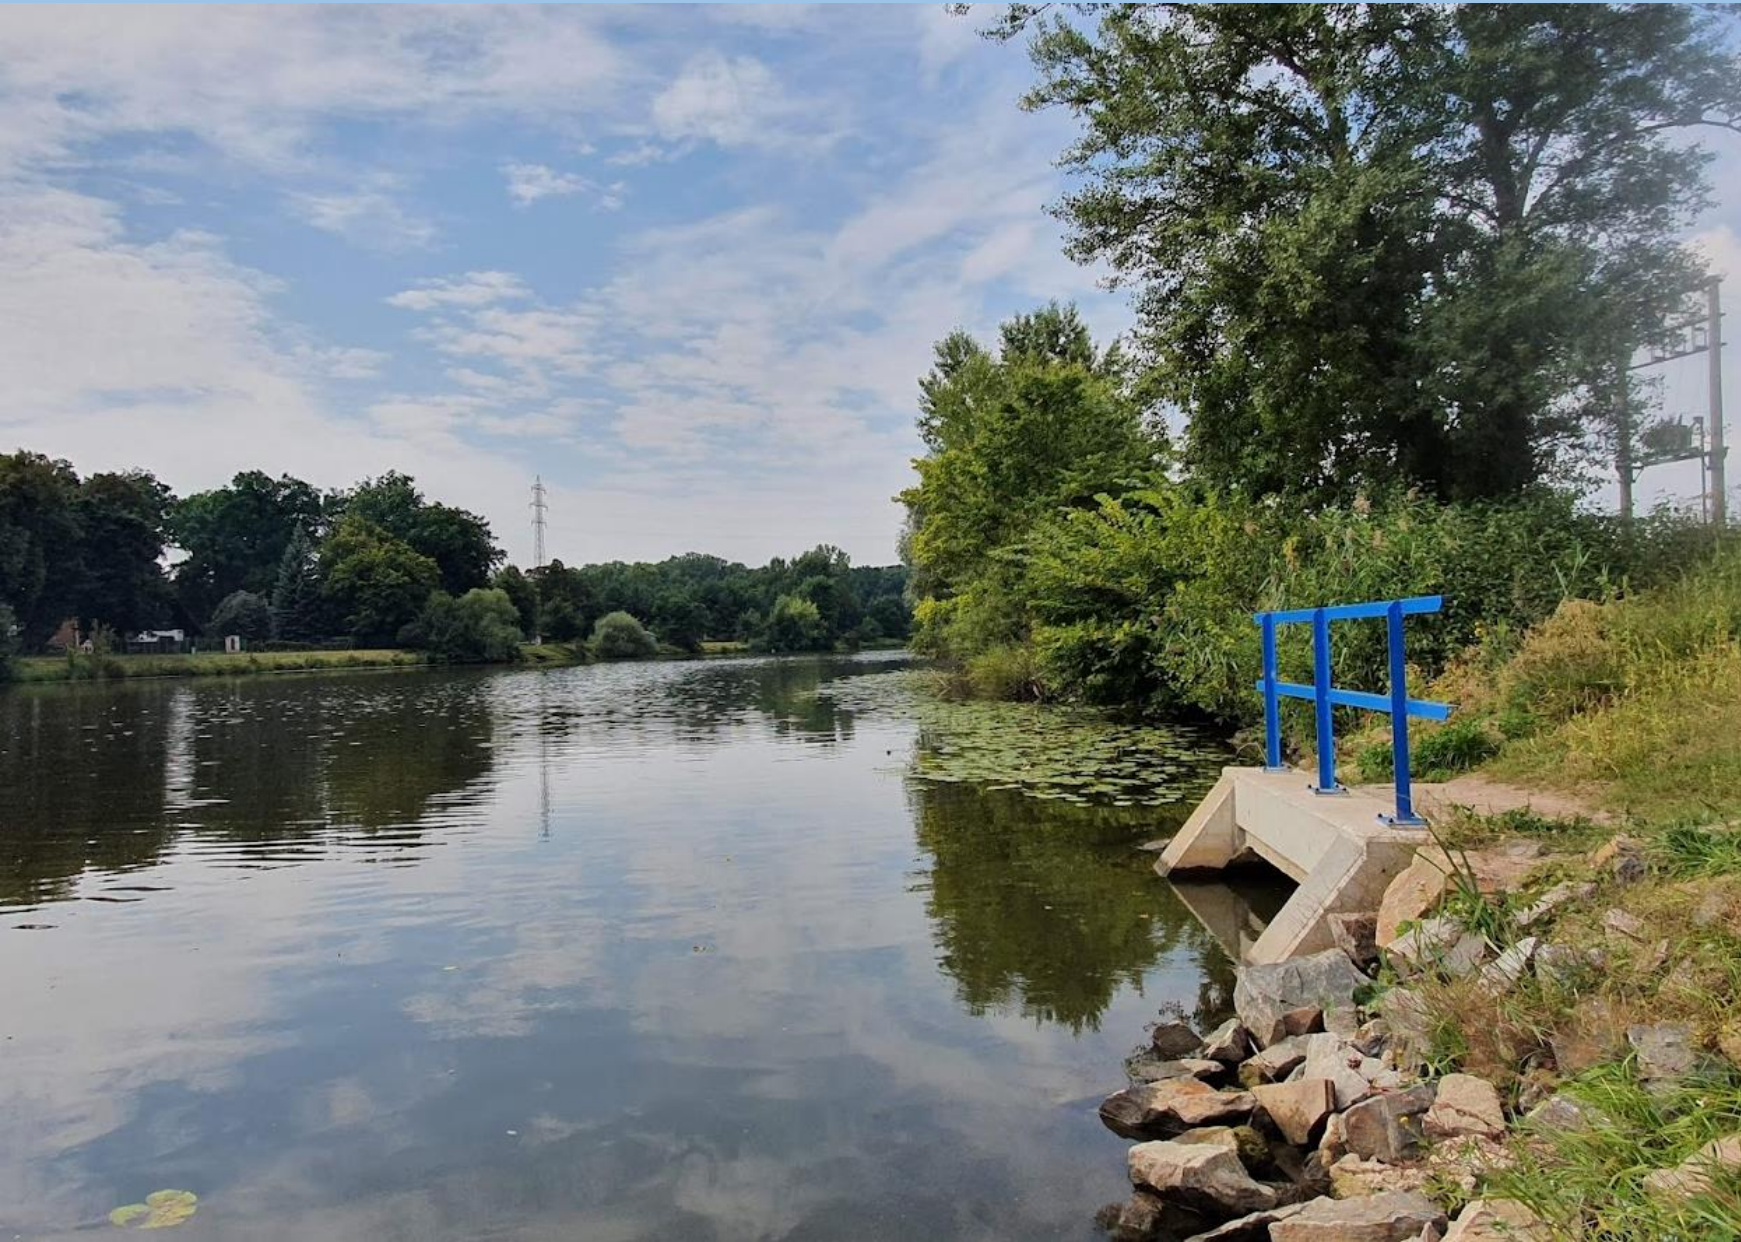
**pohled na napojení z Labe – září 2021**

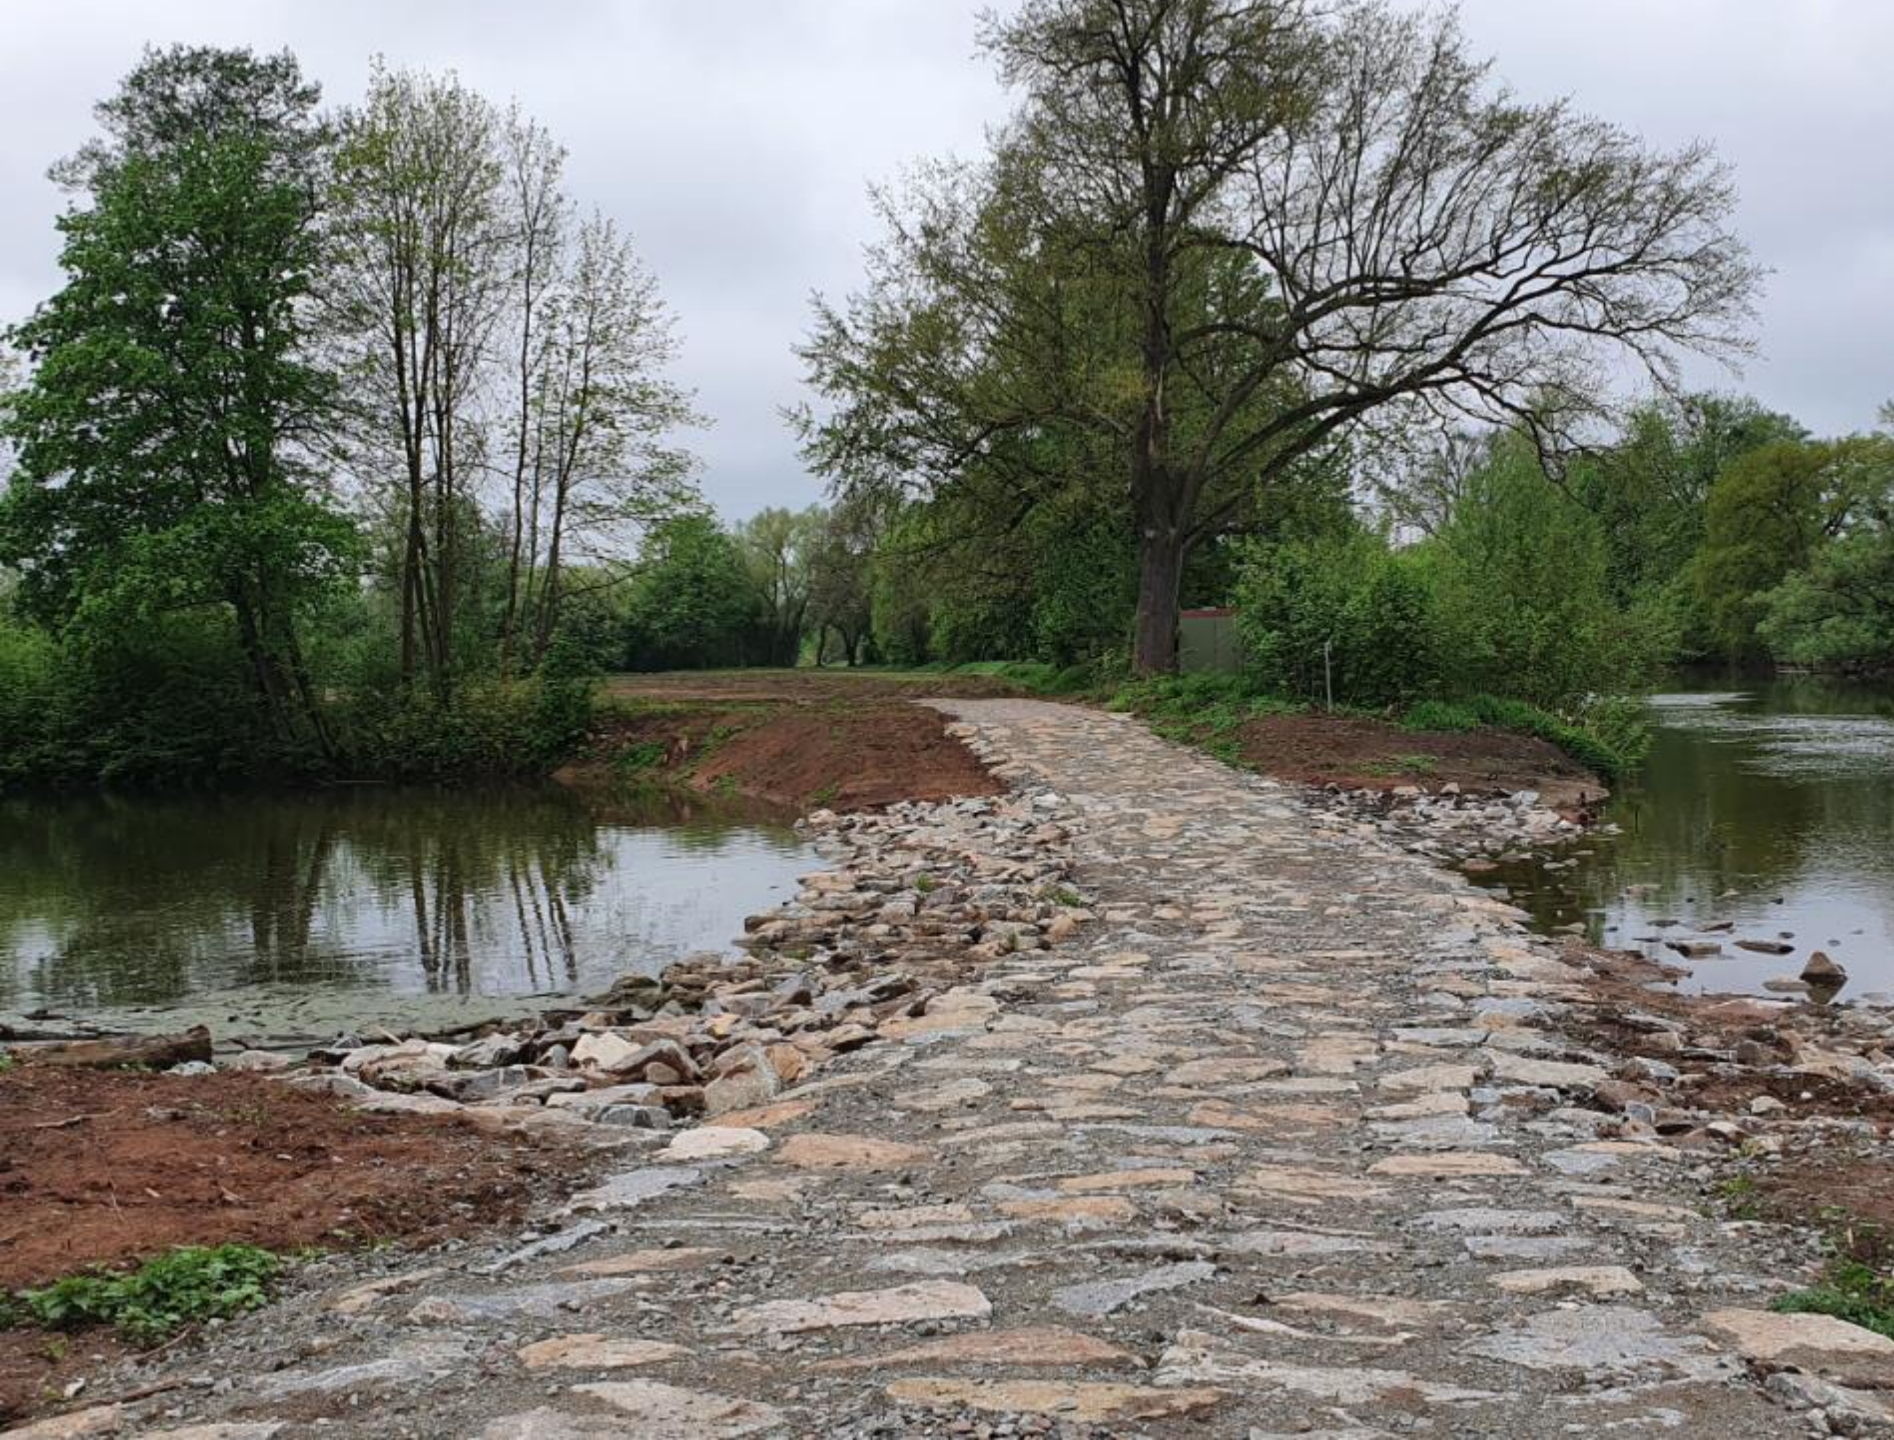
Pro zhotovení brodů bylo použito ostrohranného lomového kamene, snížení terénu bylo provedeno o cca 2,5 m. Terén byl plynule napojen na prostor říčního ramene Labiště pod Opočínkem a Labe.

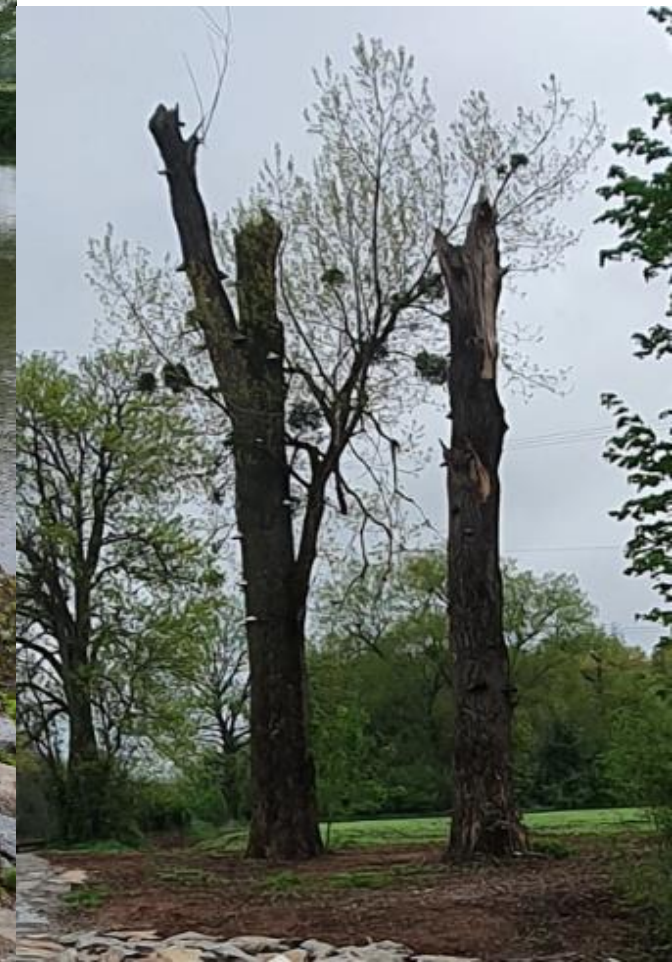
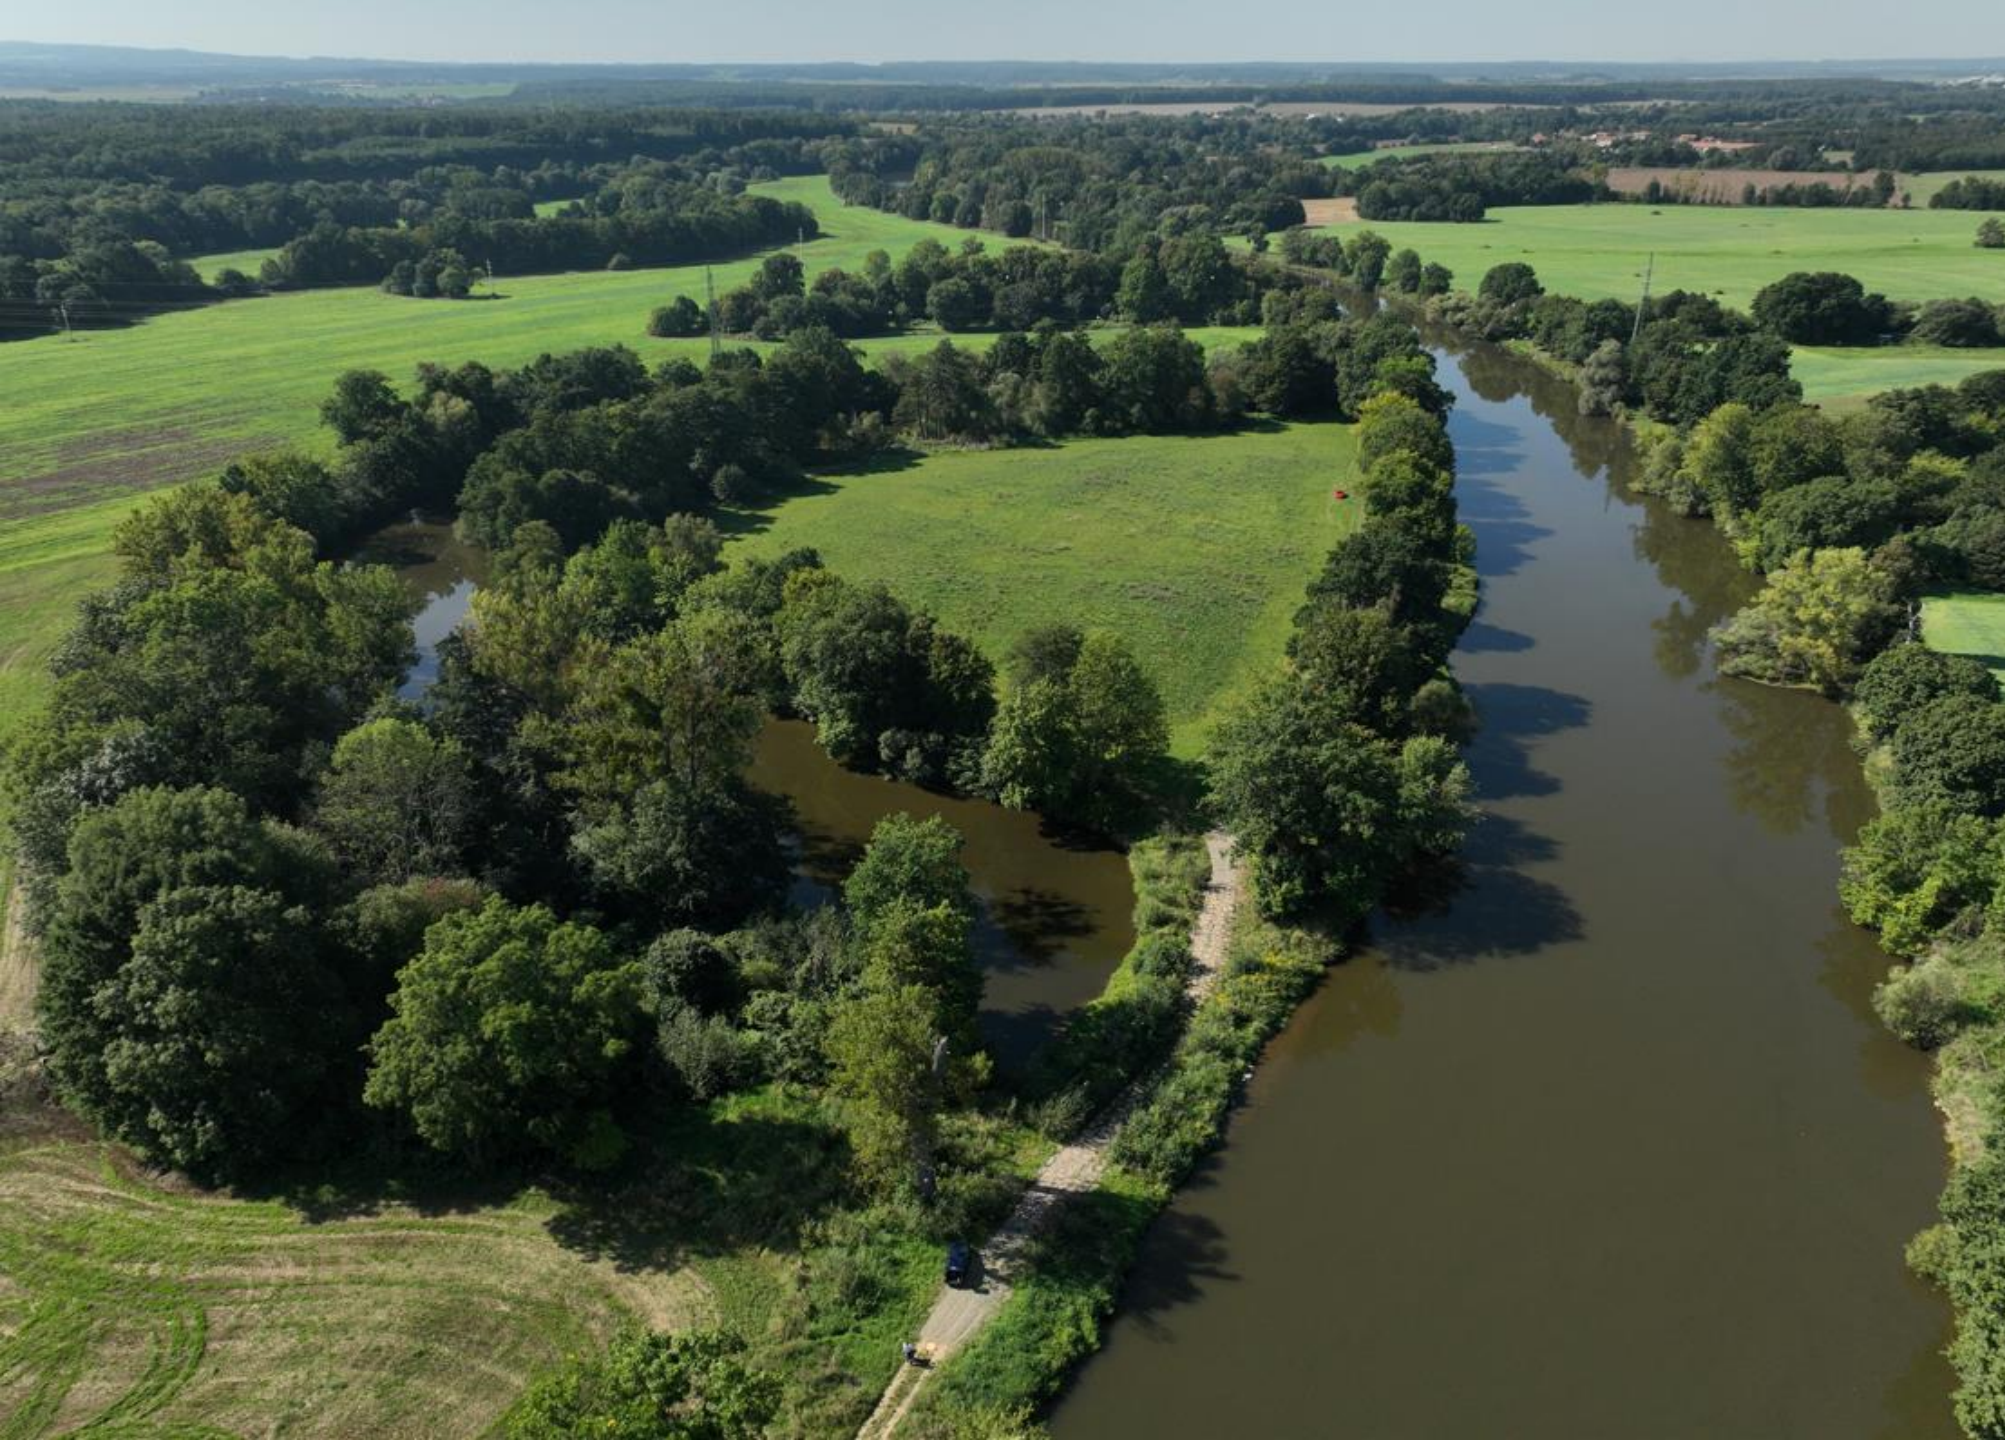
Dále byla vytvořena  
**broukoviště**, ponechány  
**doupné stromy**.

Do plochy ramene byly po  
odbahnění umístěny vybrané  
stromy pro zlepšení členitosti  
ramene a celkové oživení  
prostředí.

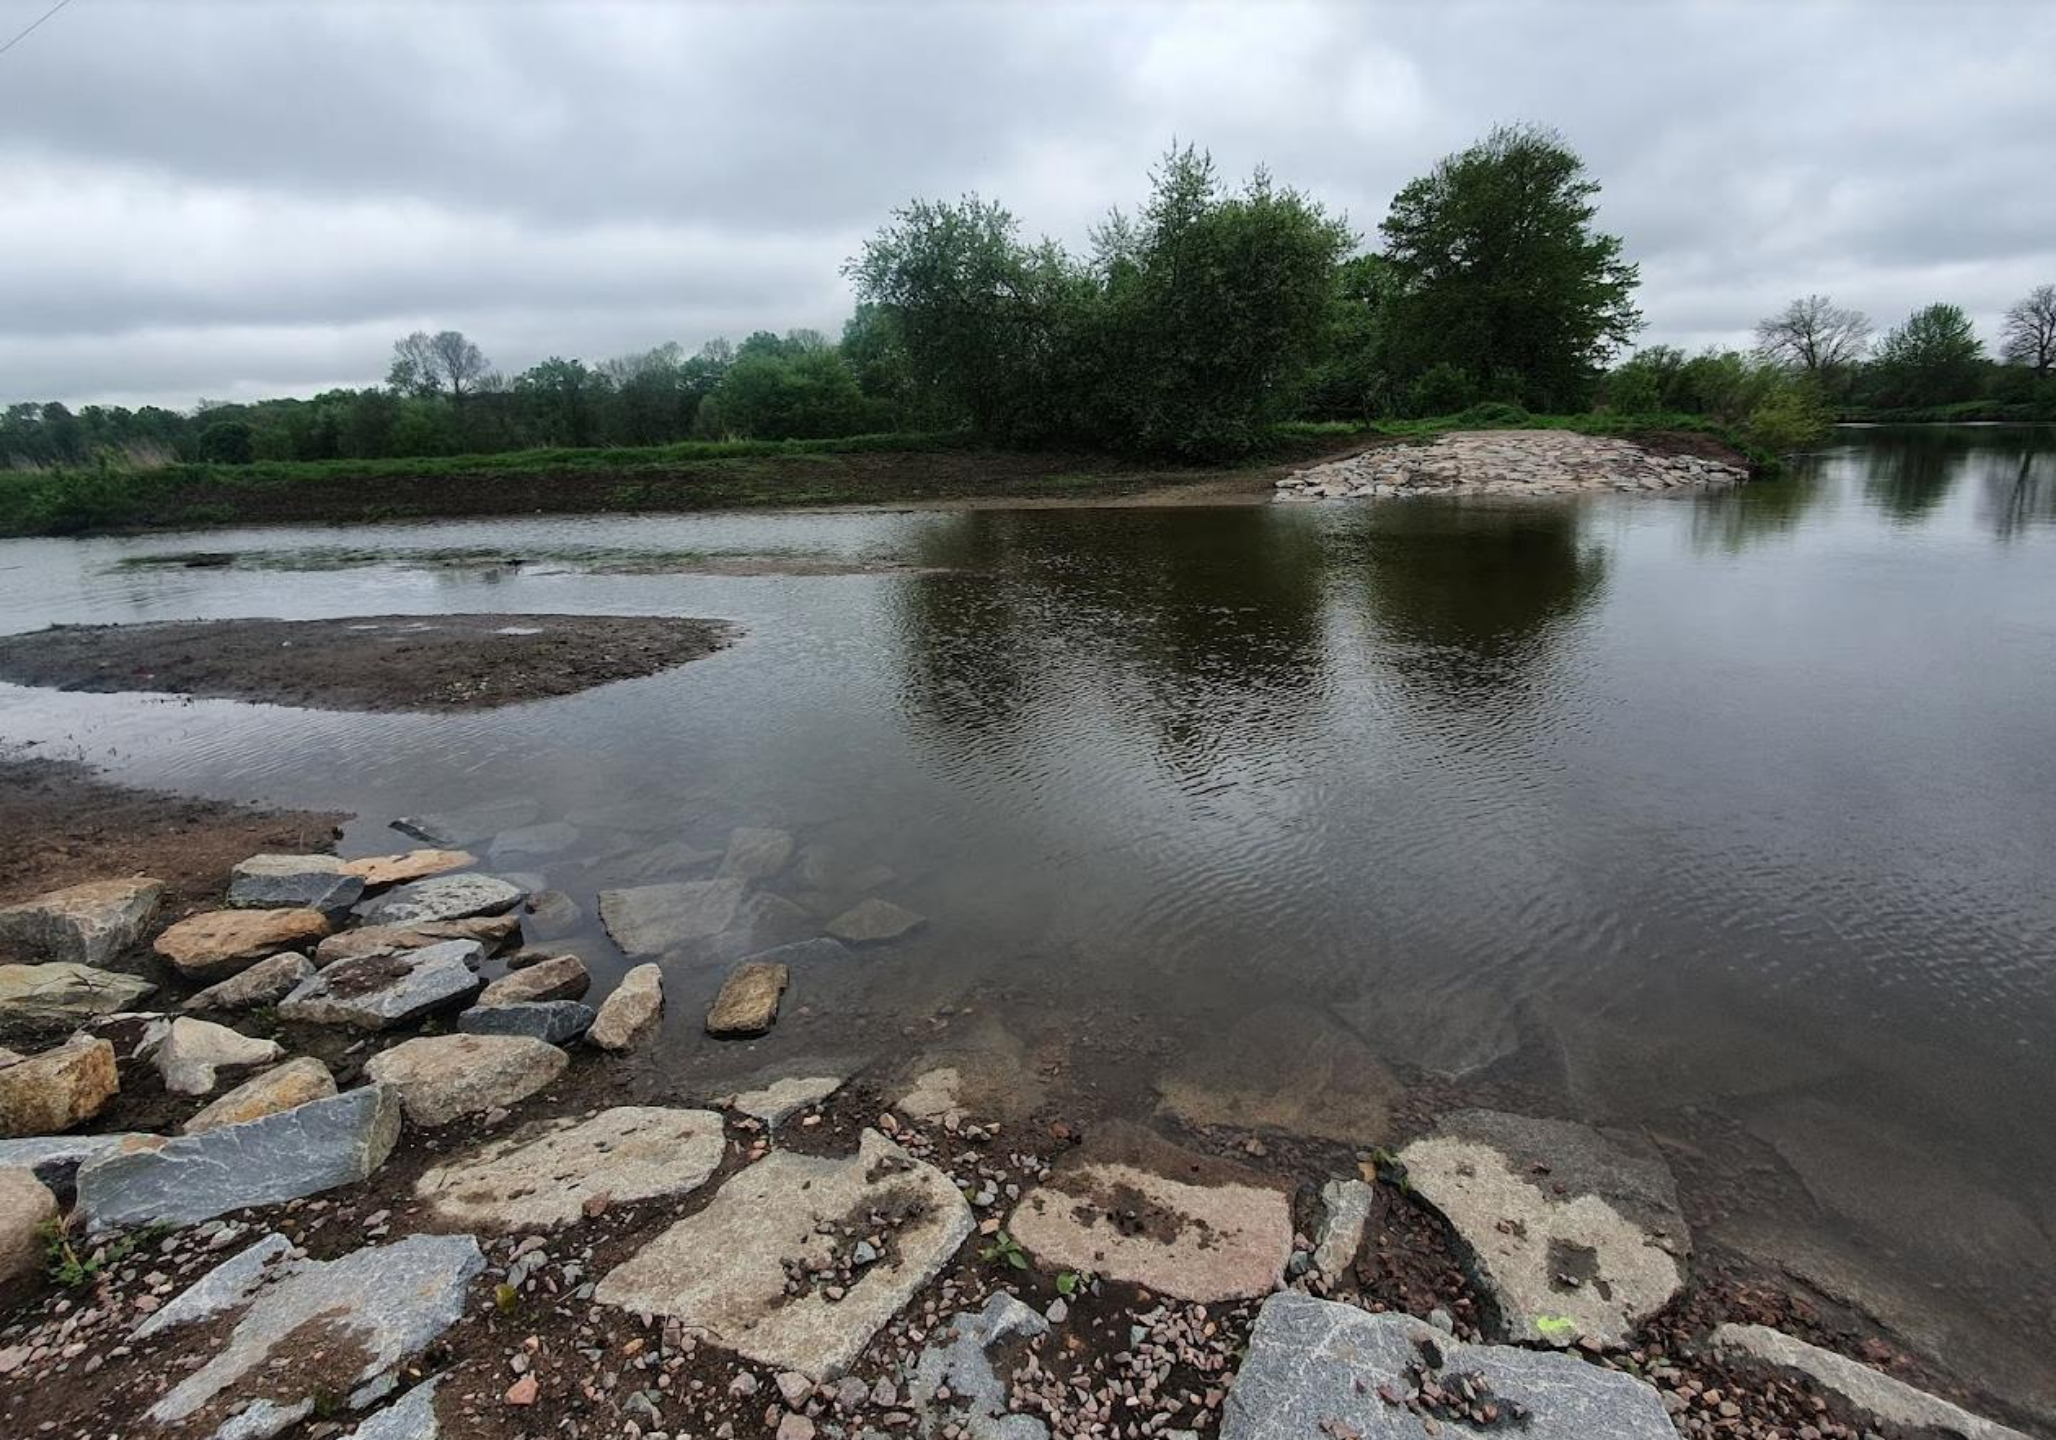
**PP Labiště pod  
Opočínkem:  
brod krátce po  
revitalizaci (2021)**

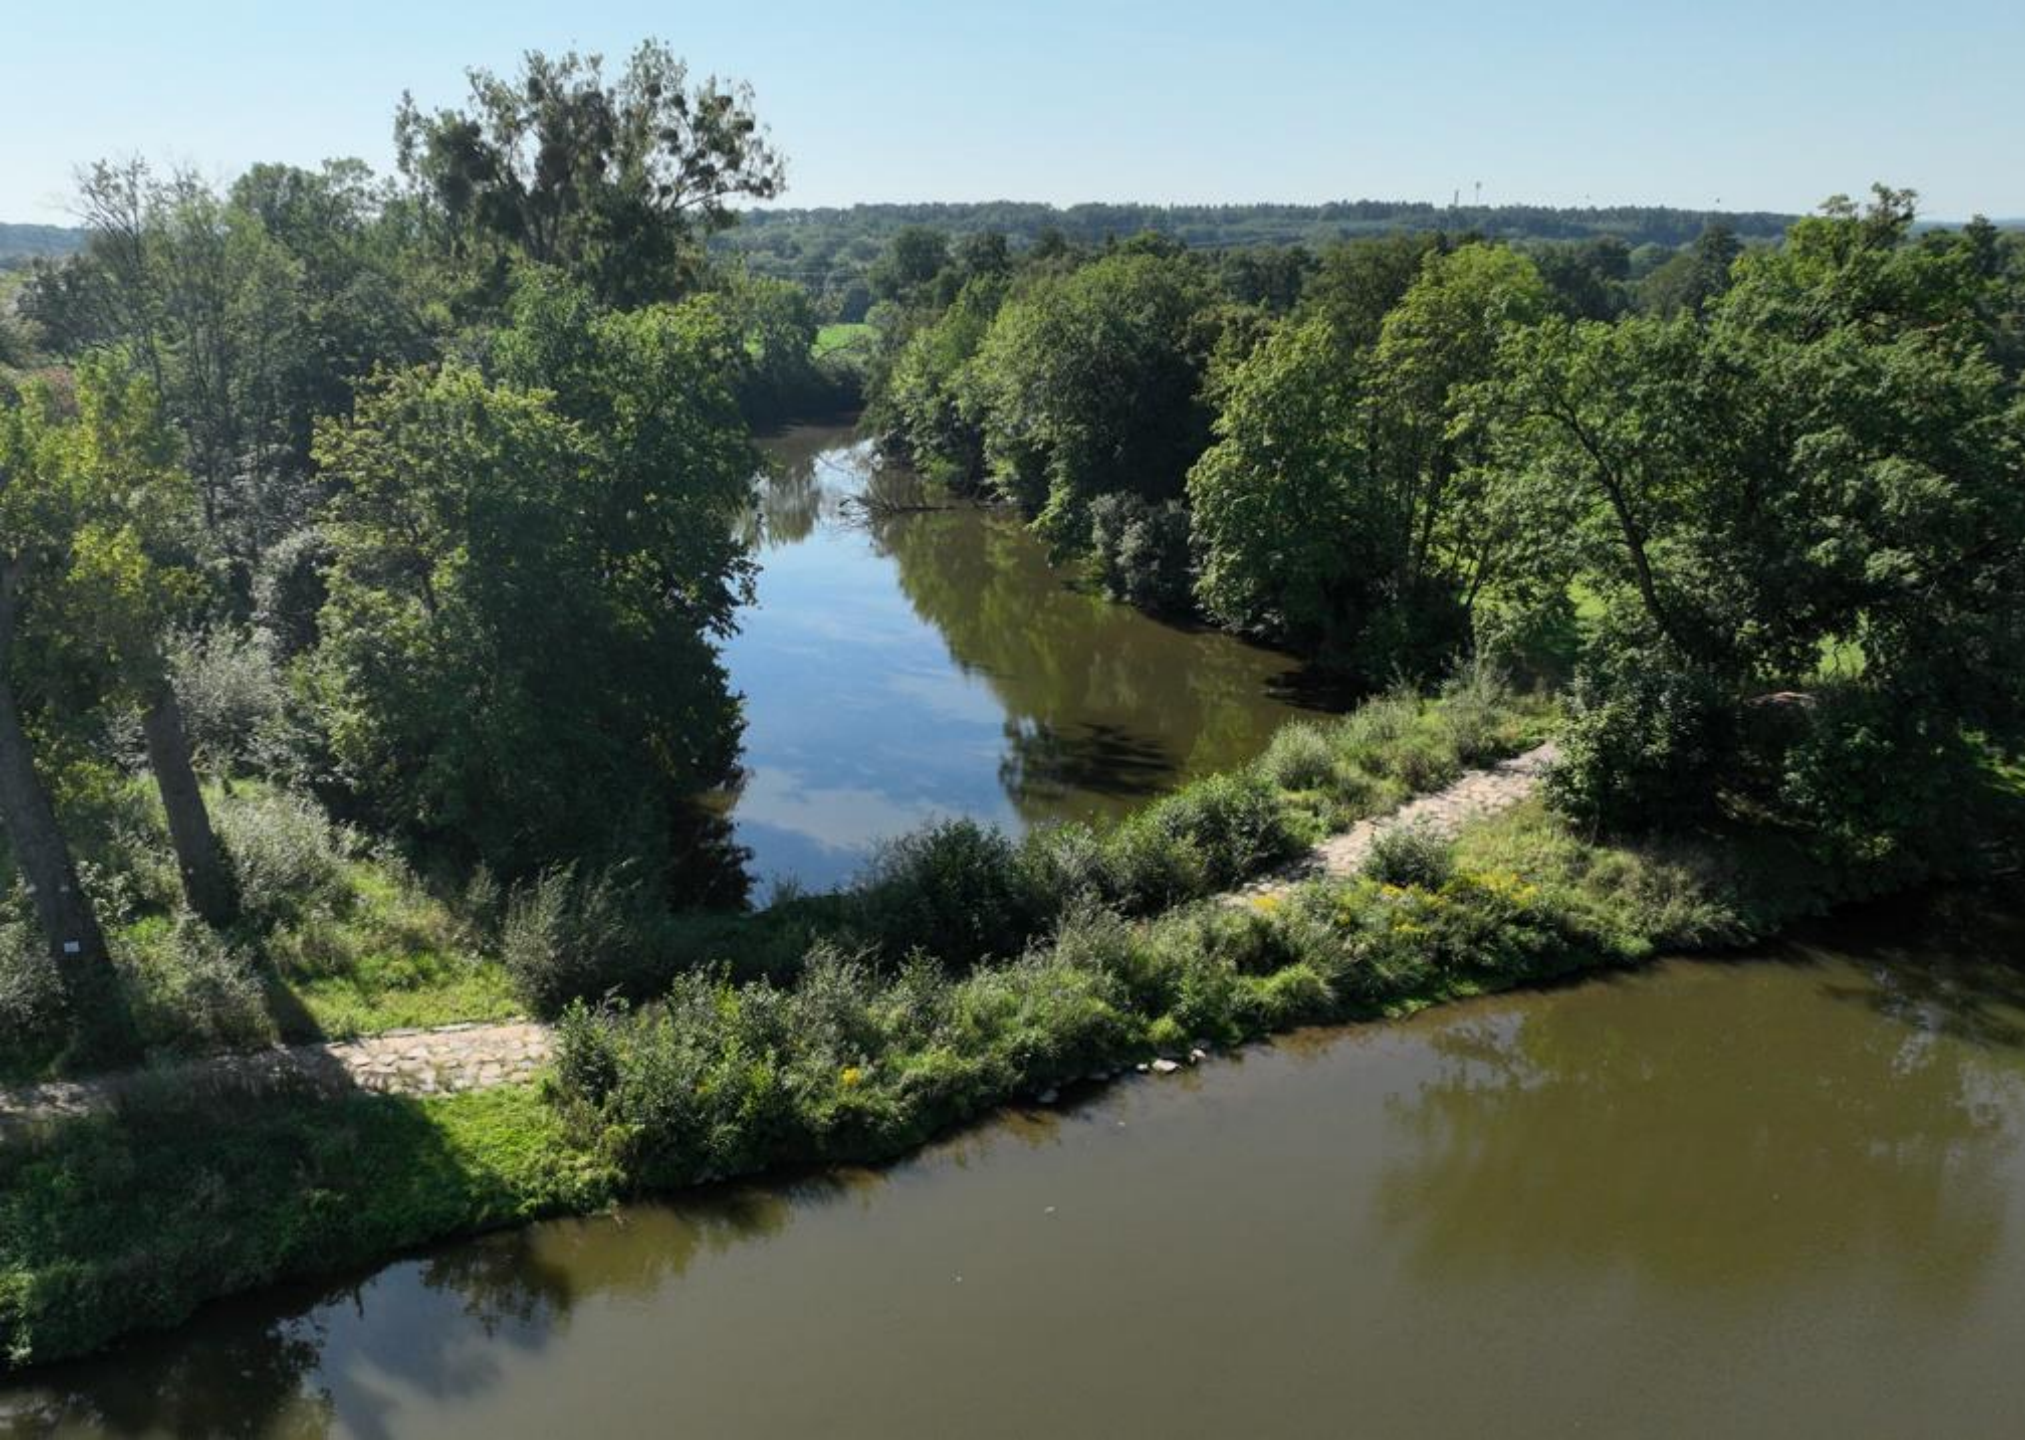
**PP Labiště pod  
Opočínkem** po  
revitalizaci (2023) –  
pohled z dronu na  
periodicky zaplavovaný  
brod  
(Ing. Jakub Medek)
