# Seminář ke zprůchodnění migračních překážek ve vodních tocích 2023

Aktuality v řešení migrační prostupnosti vodních toků v působnosti Povodí Labe

# Labe (ř. km 850,306), VD Lobkovice, zprůchodnění migrační překážky

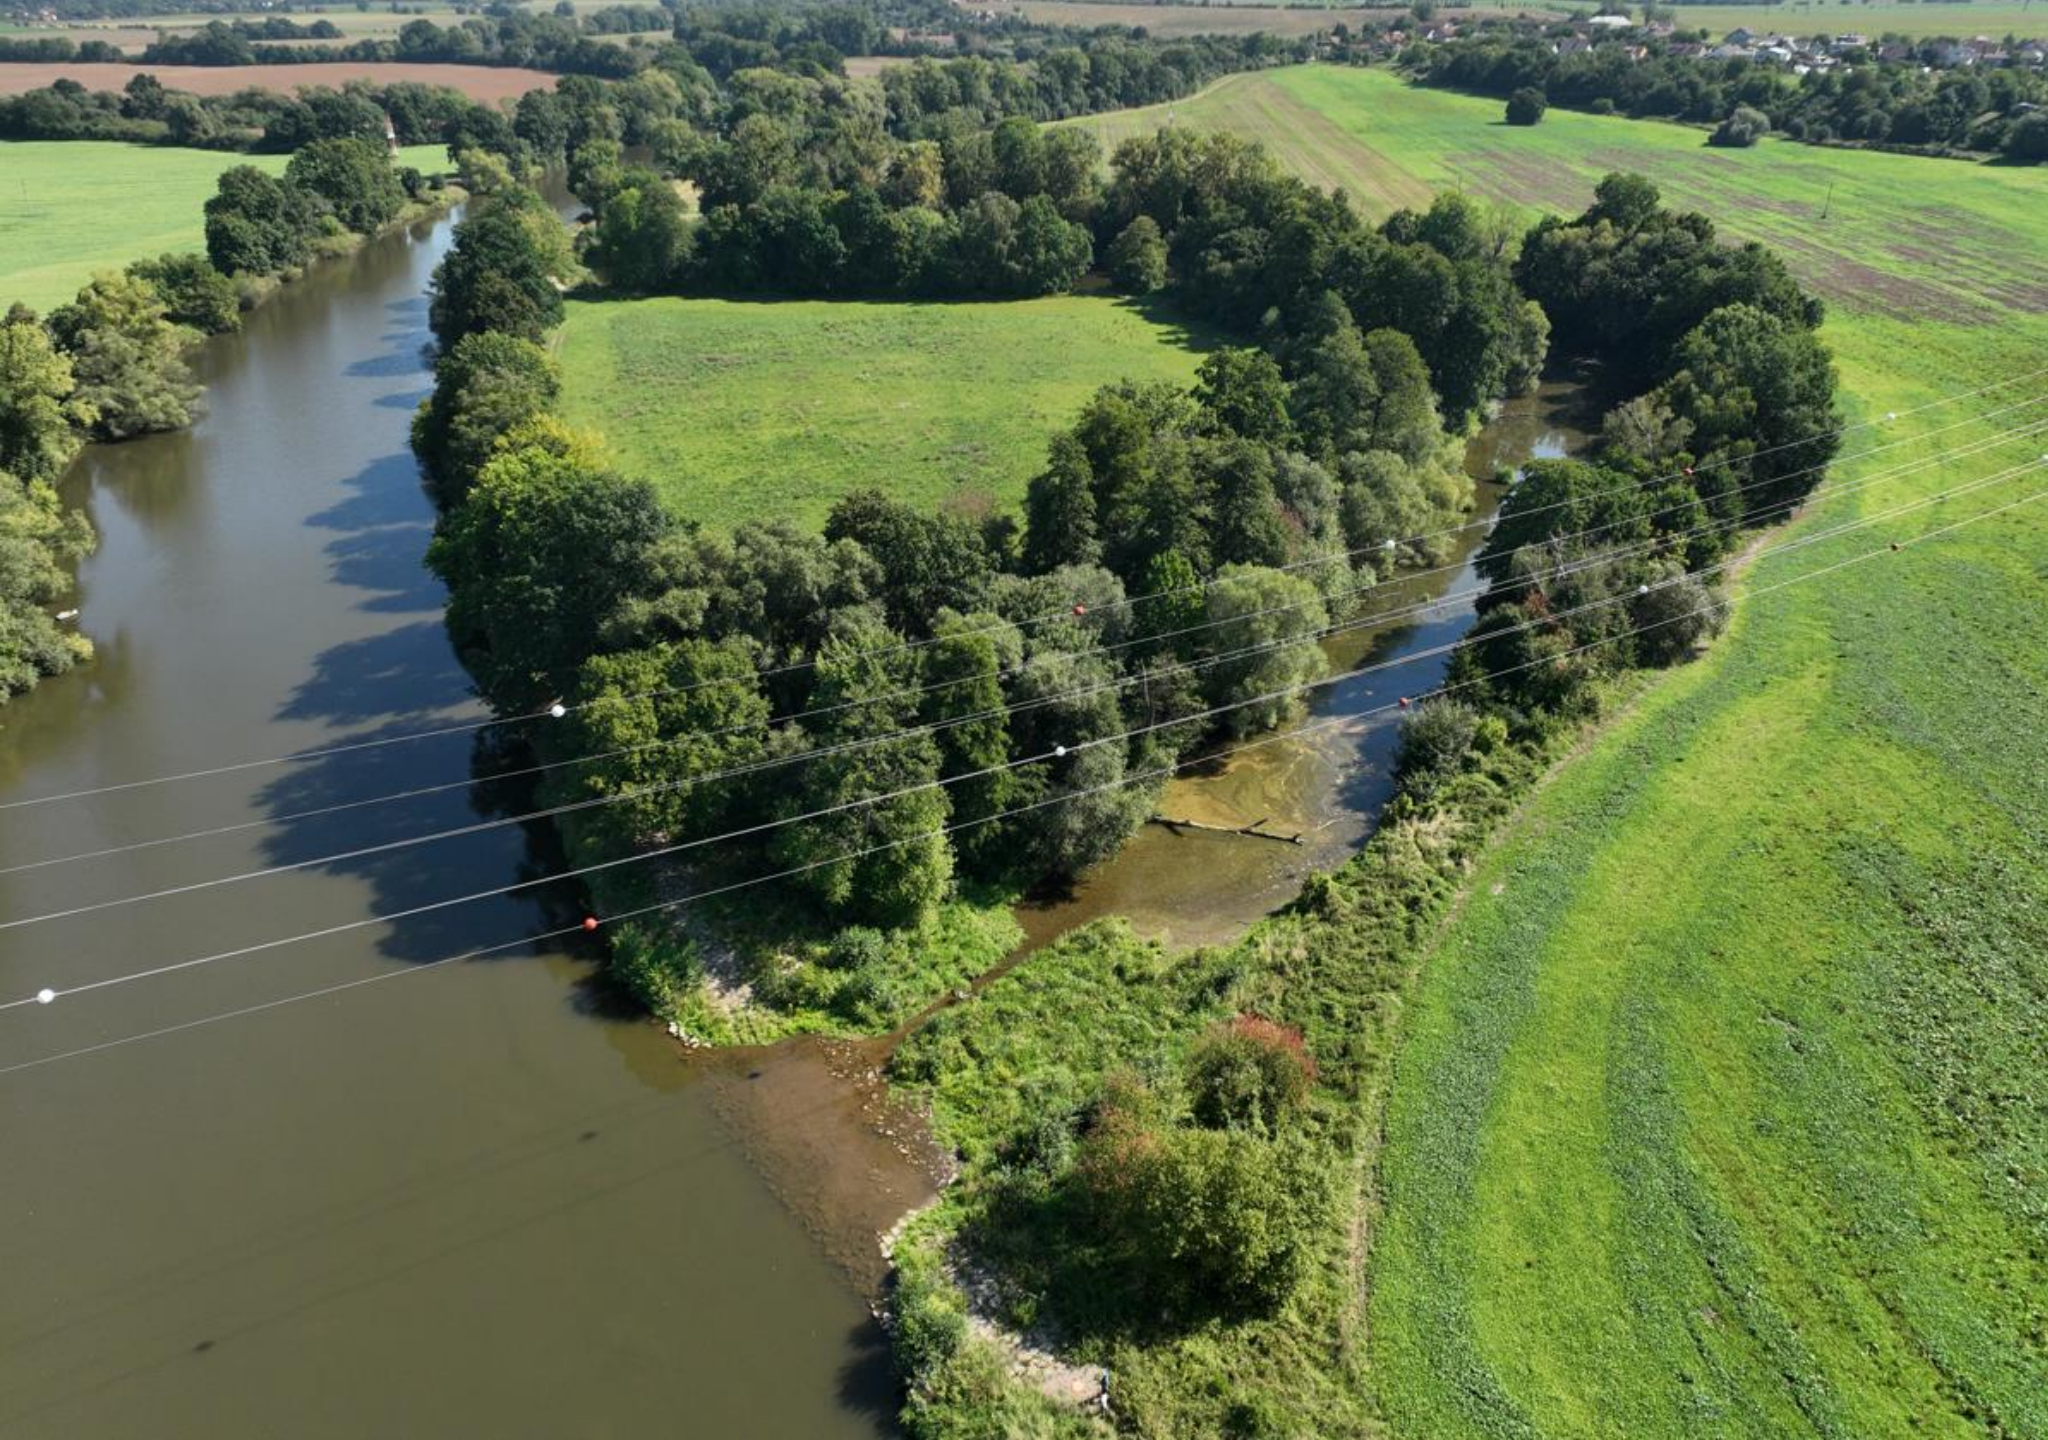
**PP Labiště pod  
Opočínkem** po  
revitalizaci (2023) –  
pohled z dronu na  
trvale zaplavený brod  
(Ing. Jakub Medek)

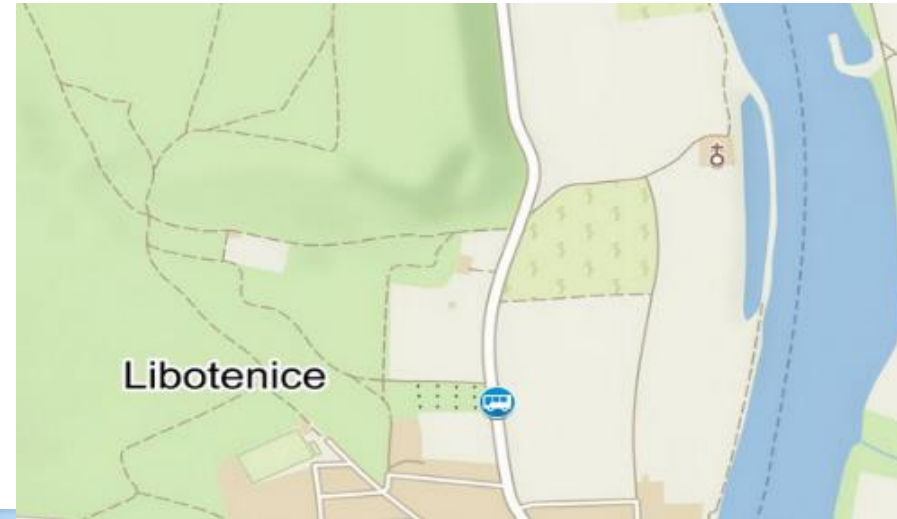
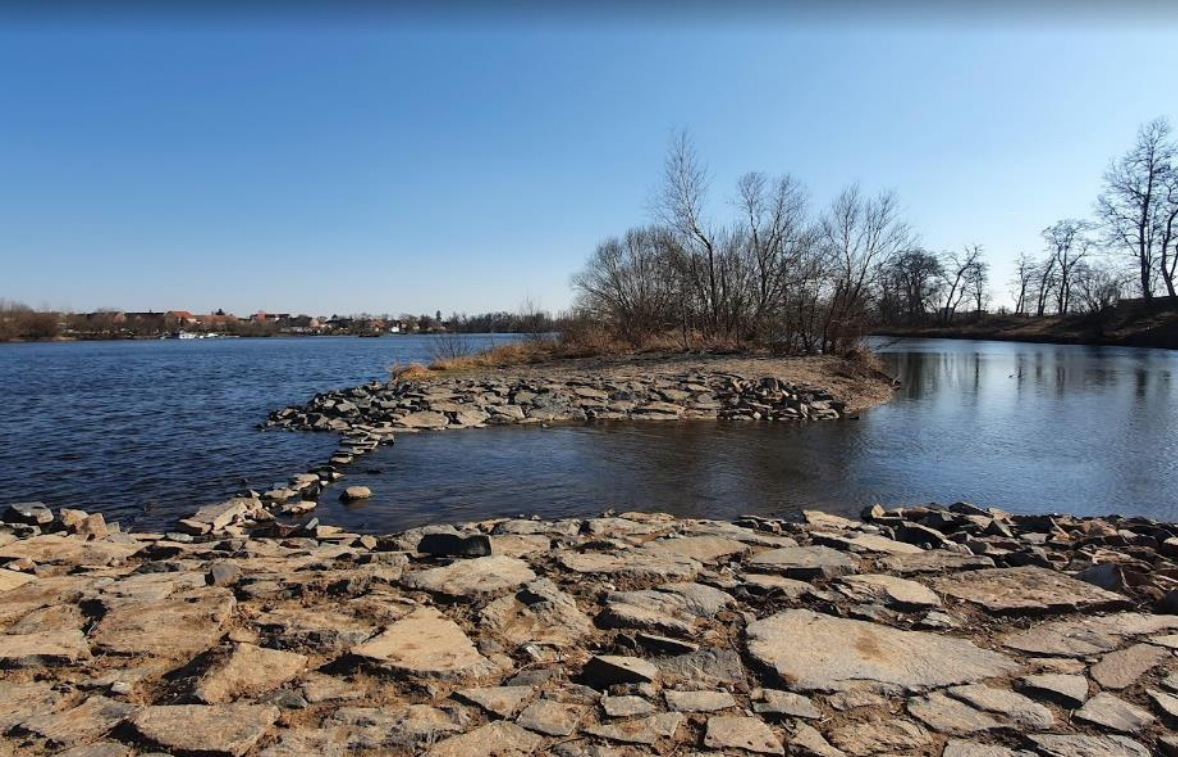
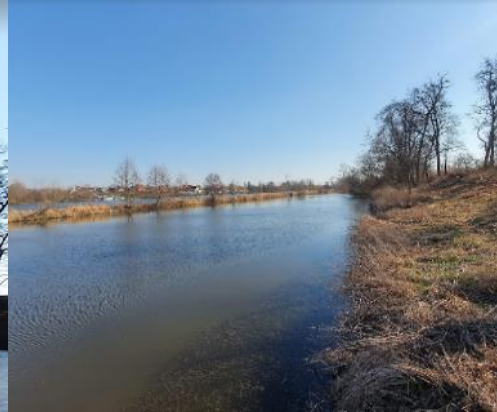
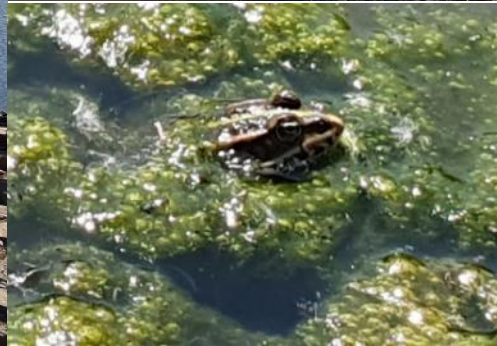
- Povodí Labe v letech 2020-2021 zrealizovalo revitalizaci tůň za koncentrační hrází v Libotenicích na Litoměřicku
- lokalita se nacházela v pokročilé fázi sukcese
- projekt byl zaměřen na **obnovení komunikace labského koryta s tůň** (kamenný brod), **obnovu mokřadu s litorálním pásmem** a **vytvoření nové aluviální tůně**
- celkové uznatelné náklady: **1 mil. Kč – Operační program životní prostředí 2014-2020**

Projekt byl zaměřen na obnovu komunikace labského koryta s tůň situovanou za koncentrační hrází, vytvoření mokřadu s litorálním pásmem a zcela nové neprůtočné tůně v jižní části lokality. Koncentrační hráz byla vystavěna kolem roku 1880. Labe v Libotenicích je vodní cestou dopravně významnou a souvisle regulovaným vodním tokem. Libotenicí tůň má rozlohu 1,4 ha.

V průběhu realizace stavby byla libotenicí tůň propojena s labským korytem formou vybudování kamenného brodu, v jižní části lokality byla obnovena mokřadní plocha s litorálem a vyhloubena izolovaná tůň v blízkosti stávající vodní plochy. Brod byl řešen jako kamenná rovinanina na sucho, směrem do zátopů tůň byl terén opevněn kamenným záhozem. Mokřadní plocha oddělená od tůň brání pronikání rybí obsádky, aby došlo k podpoře obojživelníků.

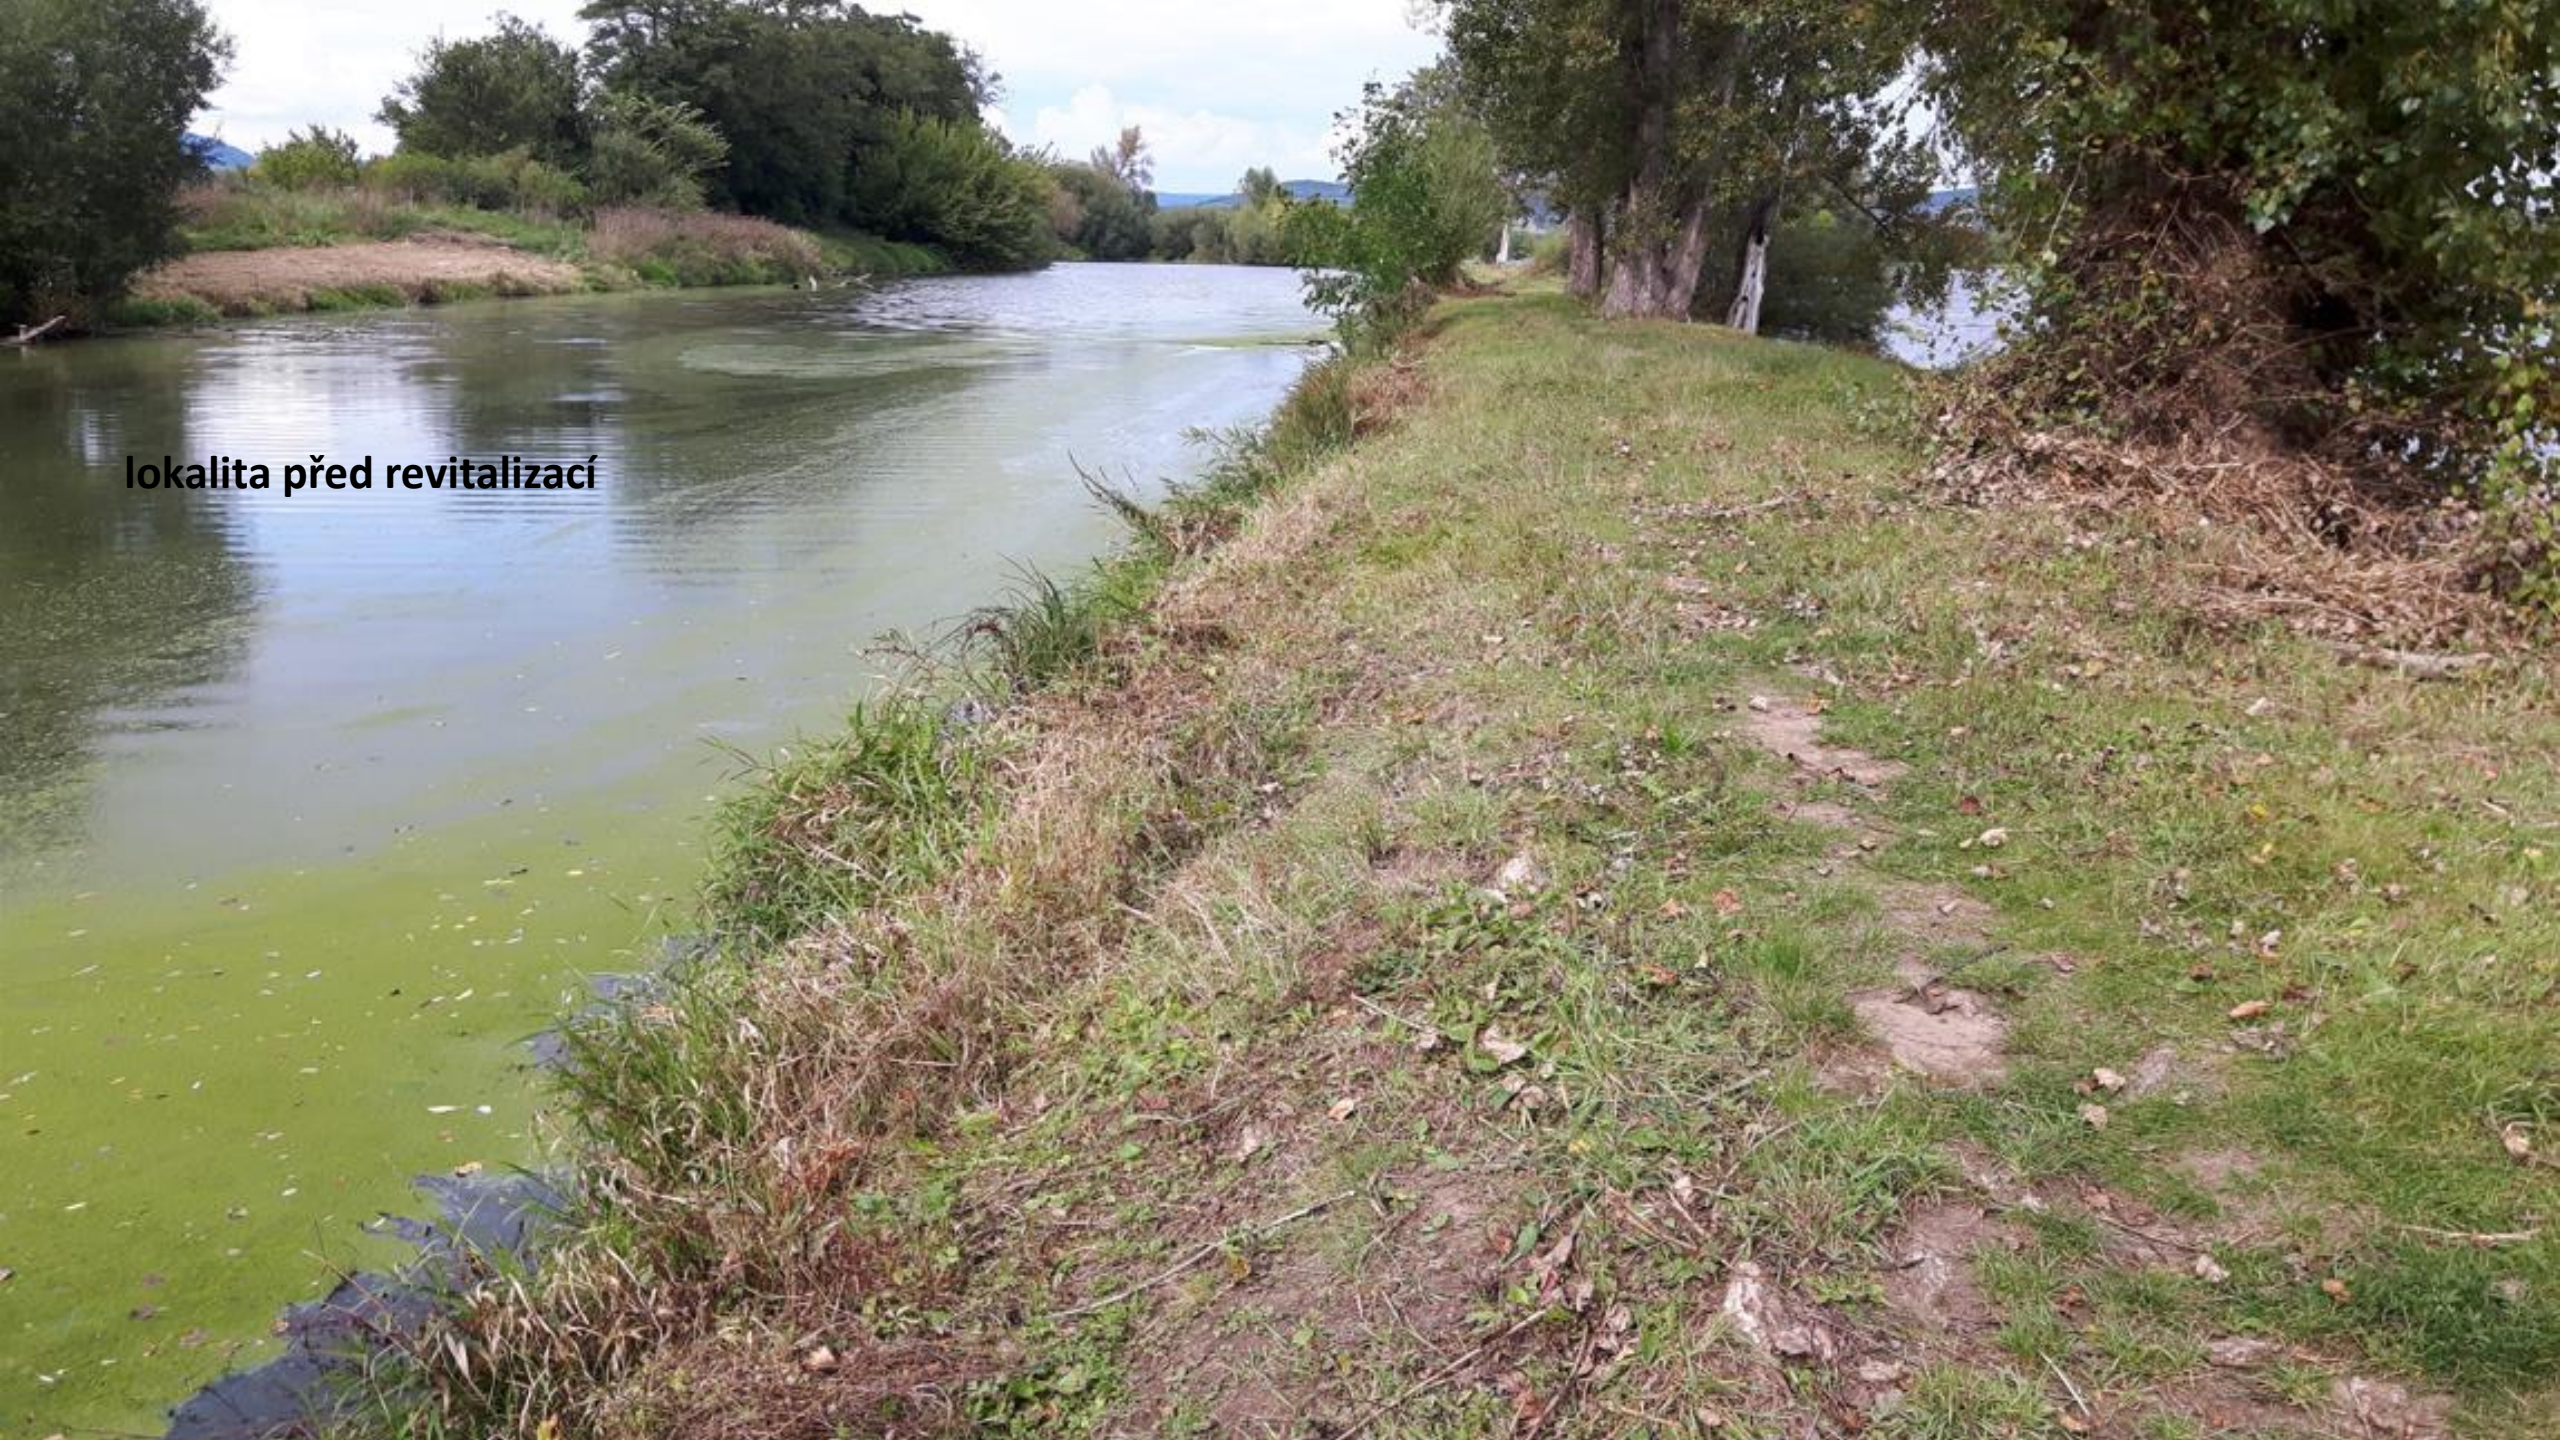
A photograph of a river scene. The water is covered in a thick layer of green algae or duckweed, particularly in the foreground. The river flows towards the background where more trees and a distant shoreline are visible. On the right side, there is a grassy bank with some trees and a path. The sky is overcast.

lokalita před revitalizací

březen 2022

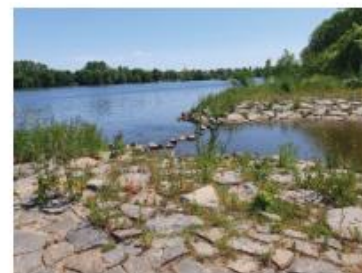
Obnovené napojení tůň s labským korytem v květnu 2023

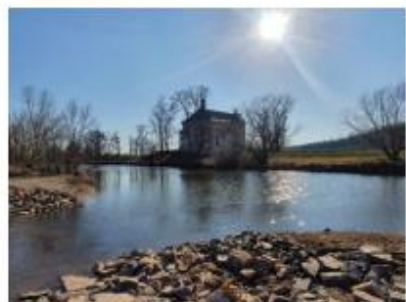
Revitalizovaná tůň v Libotenicích

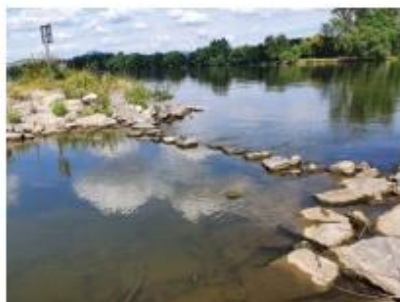
Obnovené napojení tůň na Labe

Obnovení částečného napojení libotenicí tůň na tok Labe podpořilo laterální migraci vodních živočichů a přisun diaspor vodních

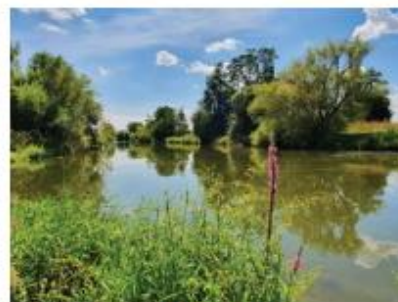
Tůň po revitalizaci v srpnu 2022
