# **Drobné vodní toky - řešení migrační průchodnosti přes nevhodně technicky řešené mostní propustky**

Ing. Miroslav Lubas  
Správa toků oblast povodí Vltavy

Bc. Ondřej Bartoš,  
Správa toků oblast povodí Berounky, spolek Přátelé vod pětিলisté růže

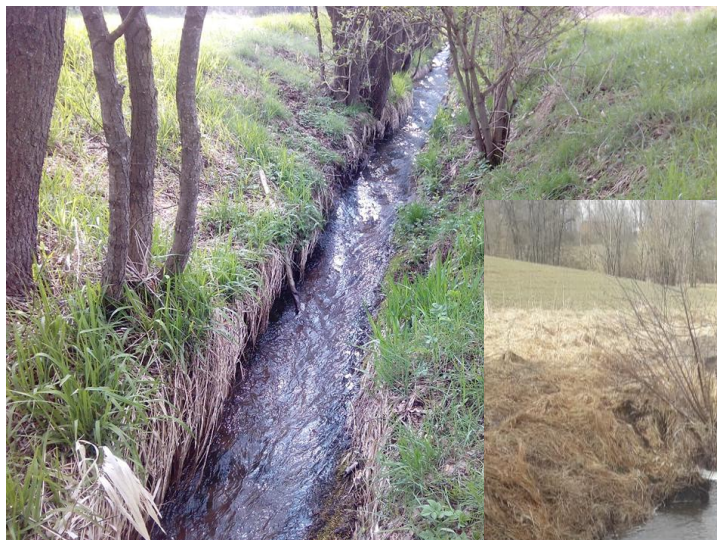
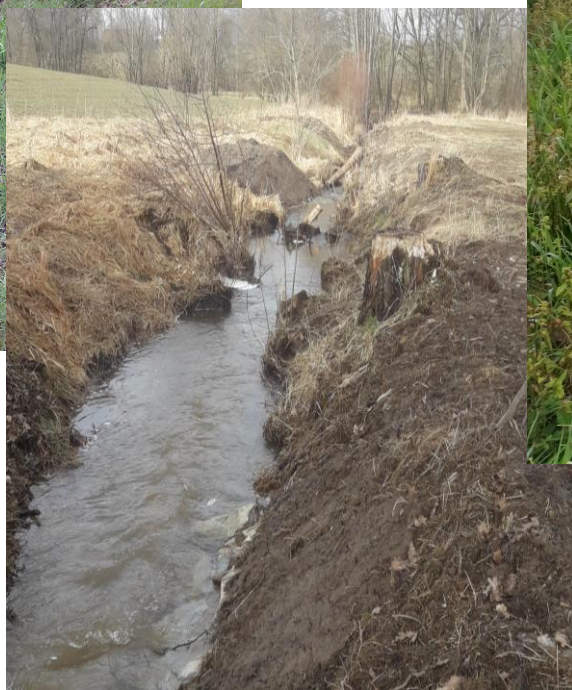
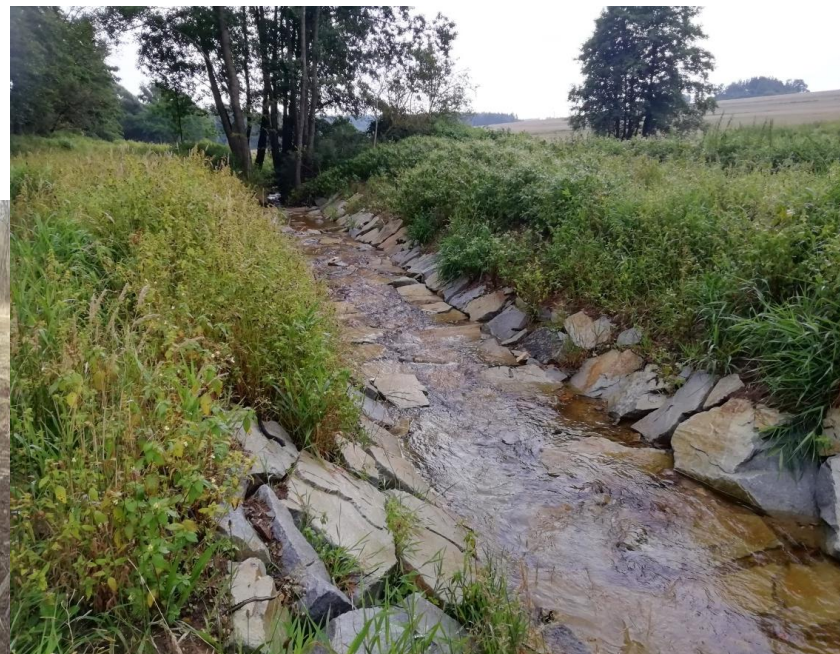
**Revitalizace Hladovského potoka.** Revitalizace toku v celkové délce 610m a opatření v celkové ploše nivy 8 026 m<sup>2</sup>. Dokončení realizace na podzim 2020. Součástí bylo také umožnění migrace mihule potoční z Dírenského potoka (výškové překonání bývalého profilu hráze rybníka).

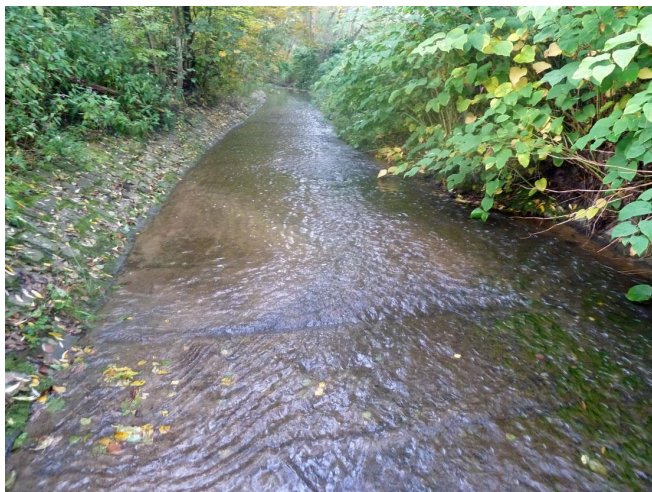
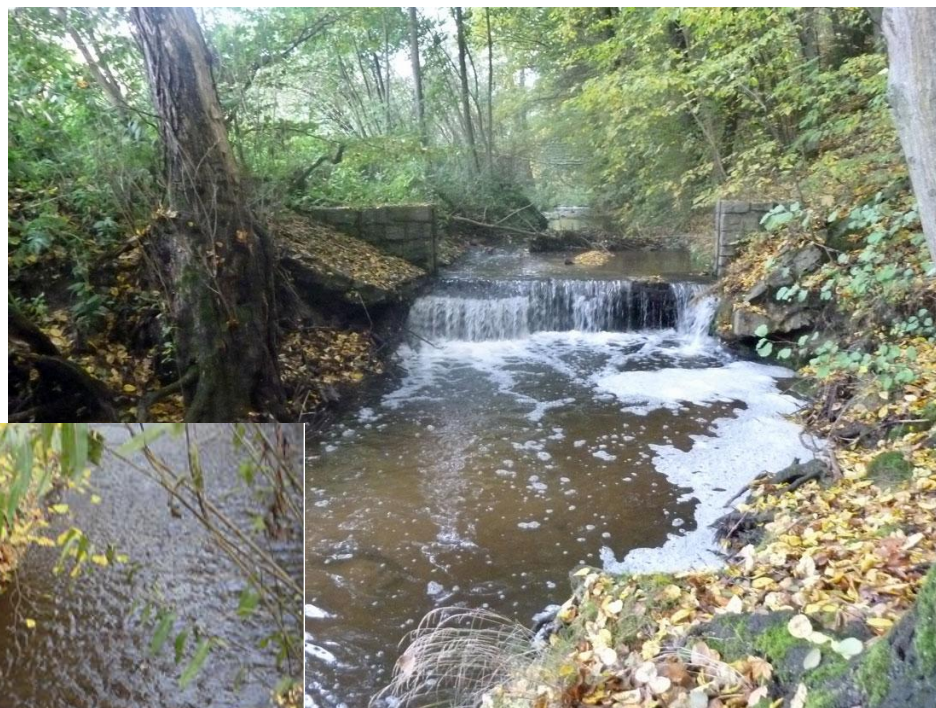
**Revitalizace Losinského potoka 0,040-0,500 (KÁCOV), pravostranný přítok Sázavy v Kácově, Předmět ochrany mihule potoční). Předmětem bylo odstranění několika migračních bariér a staré úpravy koryta z dlažby a panelů. Stavba realizována v roce 2018.**

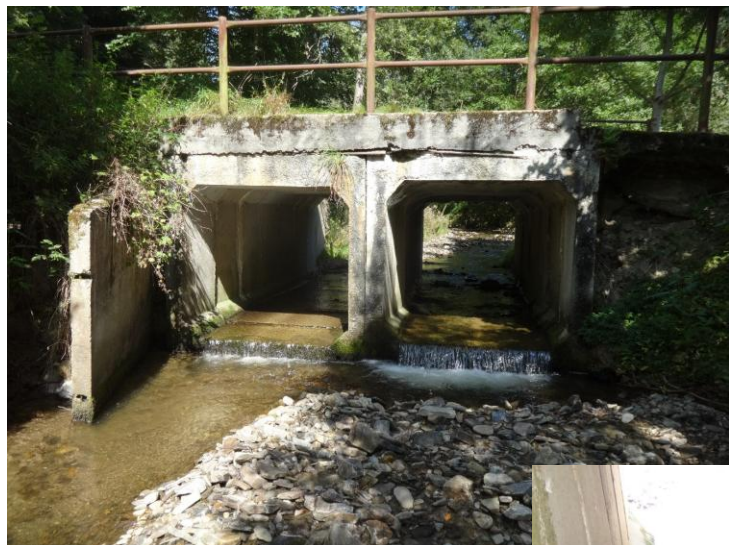
## REKONSTRUKCE MOSTU LC PEPINOVA (VYŠŠÍ BROD) – objekt mostu tvořil zásadní migrační bariéru nad soutokem Rožmitálského potoka s Vltavou

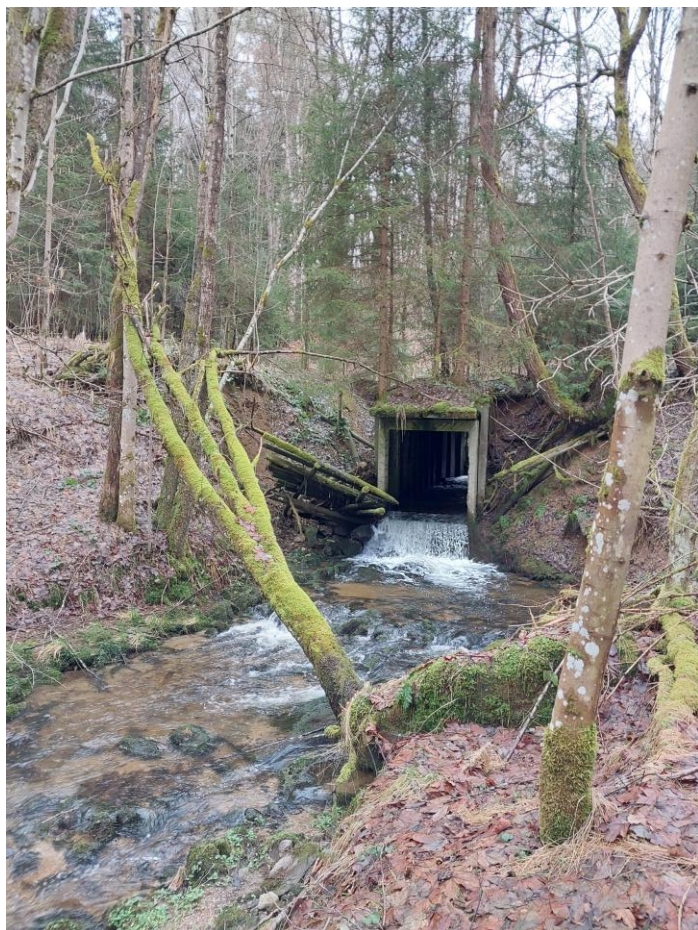
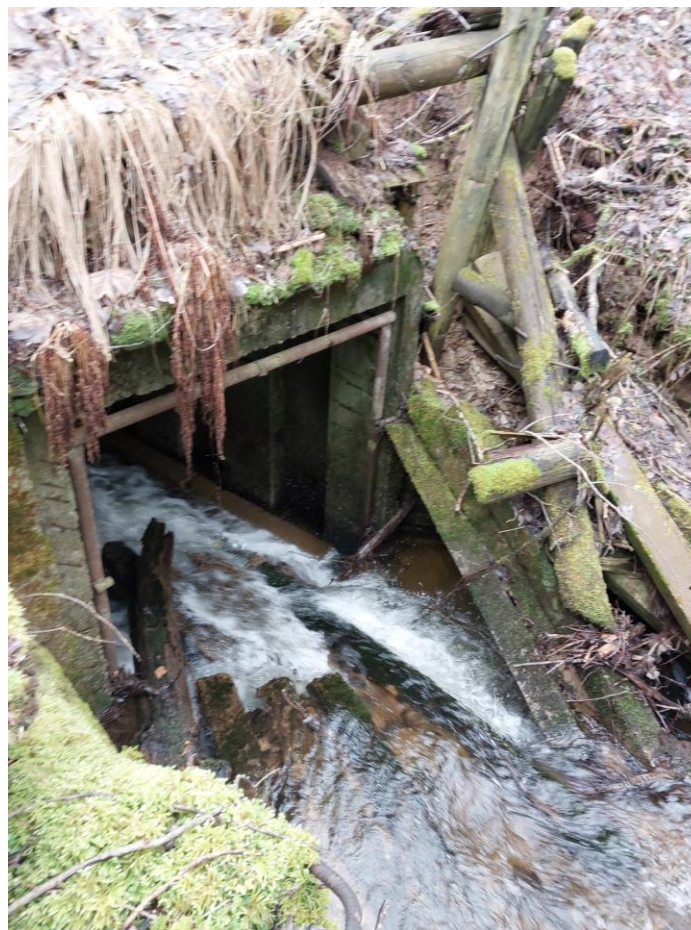
- **ODSTRANĚNÍ PROPUSTKU NA TOKU SVĚTLÁ – CHKO ŠUMAVA** – součástí je odstranění migrační bariéry – propustek na původní trase zaniklé železné opony.

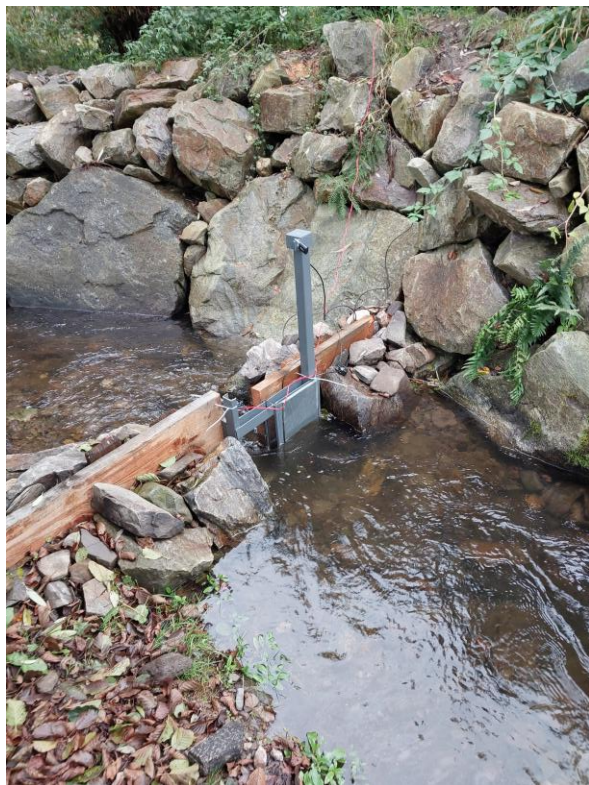
*Na Všímarském potoce aktuálně probíhá sledování migrace ryb mezi řekou Vltavou a potokem pomocí kamerového zařízení umístěného v korytě potoka ve spolupráci s Fakultou rybářství a ochrany vod. AI následně vyhodnocuje záznam s určením druhu a velikosti proplovajících ryb.*
